DIAGNOSTIC DES RESEAUX D' ASSAINISSEMENT

Client	: COMMUNE DE SAINT GENEST MALIFAU Place de la Mairie 42660 SAINT GENEST MALIFAU
Chantier	: Schéma directeur 219 Secteur Le Bourg SAINT GENEST MALIFAU
Référence du dossier	: 2019-376-centre
Dates de l'inspection	: 06/08/2019 - 15/01/2020
Distance totale inspectée	: 1871.60 ml
Distance totale non inspectée	: 0.00 ml
Distance Totale	: 1821.25 ml

RESOTEC Contrôles
Rue de la Victoire
42140 GRAMMOND
contact@resotec-controles.com
Tel: 04-82-28-01-91

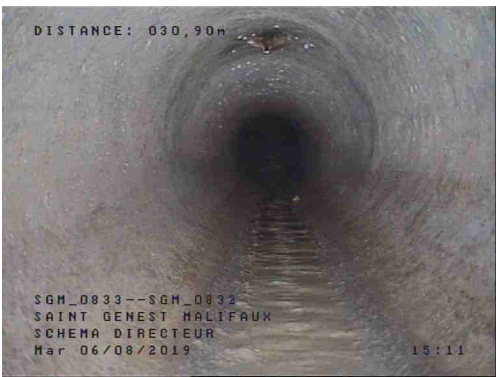
P(SGM_0833_-_SGM_0832)D0005

Distance	Compteur
	30.90 ml	00:02:39
Rupture / Effondrement - rupture à 12 heures

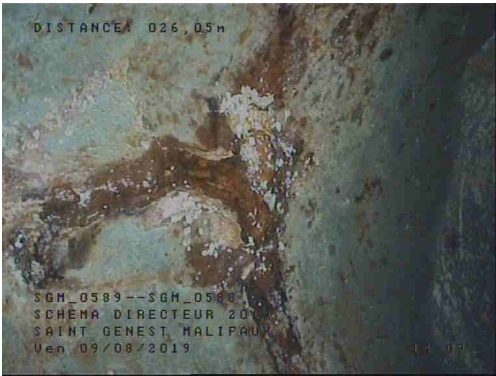
Distance	Compteur
	26.05 ml	00:03:10
Rupture / Effondrement - effondrement partiel à 12 heures

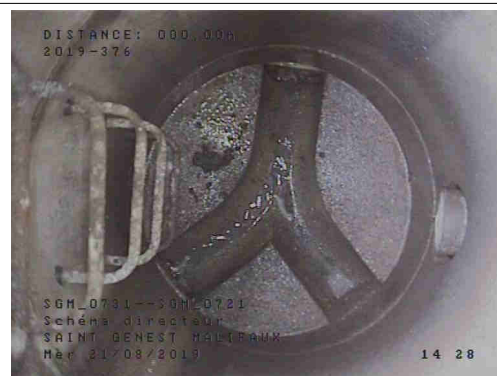
P(SGM_0731 - SGM_0729)D0001

Type du noeud de départ - regard de visite
Référence du noeud = SGM_0731
Infiltration - écoulement à 06 heures

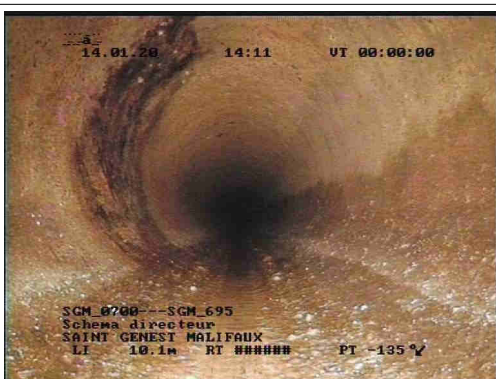
10.10 ml	00:00:48	
Fissure - fissure ouverte - longitudinale à 11 heures

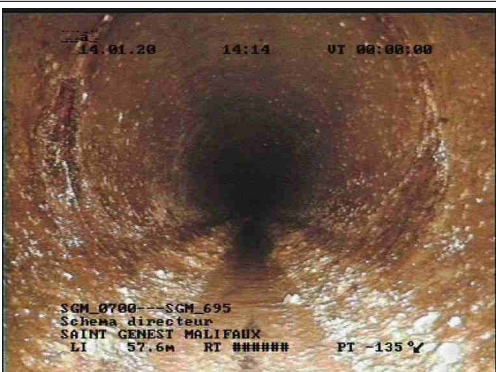
Distance	Compteur
	57.67 ml	00:04:26
Fissure - fissure ouverte - circonférentielle de 12 heures à 12 heures

57.67	SGM_0700 → SGM_0695	Fissure - fissure ouverte - circonférentielle de 12 heures à 12 heures	
70.30	SGM_0700 → SGM_0695	Photographie générale à 12 heures

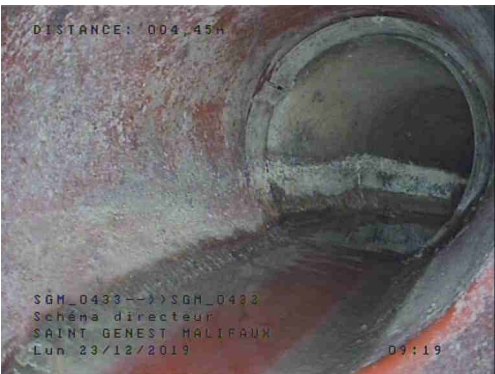
<p>P(SGM_0433 - SGM_0432)D0004</p>

Distance	Compteur
	4.45 ml	00:00:30
<p><i>Raccordement du branchement - piquage direct - buriné - raccordement ouvert à 03 heures</i> <i>Raccordement défectueux - vide partiel entre la conduite de raccordement et la canalisation à 03 heures</i> <i>Vide visible par le défaut</i></p>

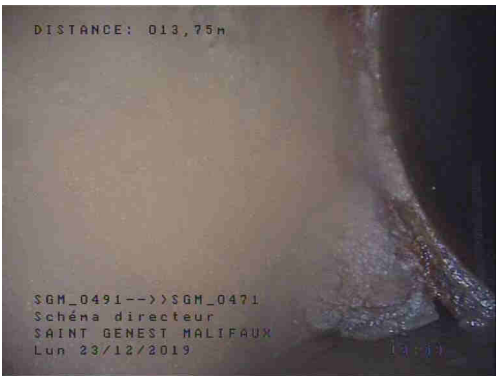
<p>P(SGM_0491_-_SGM_0471)D0005</p>

Distance	Compteur
	13.75 ml	00:01:03
<p>Raccordement du branchement - Boîte non visitable - raccordement ouvert à 12 heures Dégradation de surface - paroi manquante Sol visible par le défaut Inspection terminée avant le noeud d'arrivée - Progression impossible de la caméra - l'inspection de la conduite n'est pas terminée</p>

13.75	SGM_0491 → SGM_0471	Raccordement du branchement - Boîte non visitable - raccordement ouvert à 12 heures	
13.75	SGM_0491 → SGM_0471	Dégradation de surface - paroi manquante

13.75	SGM_0491 → SGM_0471	Sol visible par le défaut	
13.75	SGM_0491 → SGM_0471	Inspection terminée avant le noeud d'arrivée - Progression impossible de la caméra - l'inspection de la conduite n'est pas terminée

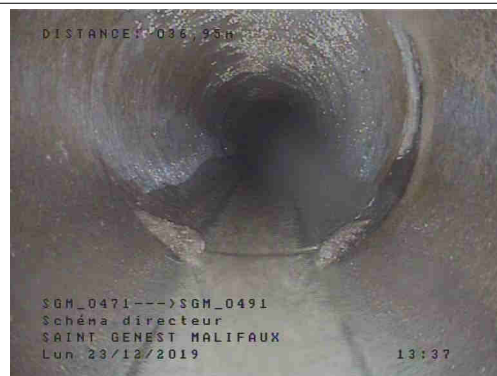
P(SGM_0491_-_SGM_0471)I0015

Infiltration - suintement à 05 heures

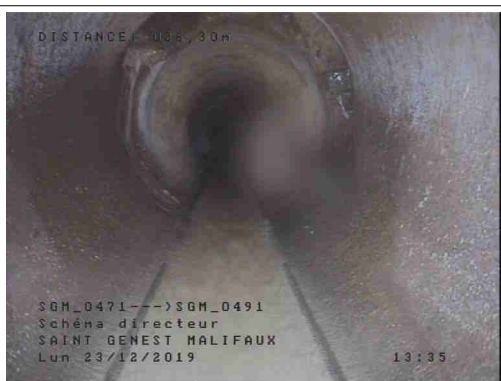
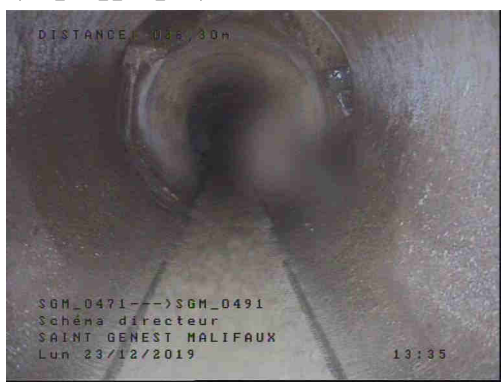
Raccordement du branchement - piquage direct - buriné - raccordement ouvert à 01 heure Raccordement défectueux - vide partiel entre la conduite de raccordement et la canalisation à 01 heure Vide visible par le défaut Ecoulement provenant dans une canalisation entrante - effluent clair (radier visible)		P(SGM_0491_-SGM_0471)I0013

26.30 [32.45*]	SGM_0471 → SGM_0491	Raccordement défectueux - vide partiel entre la conduite de raccordement et la canalisation à 01 heure	
26.30 [32.45*]	SGM_0471 → SGM_0491	Vide visible par le défaut

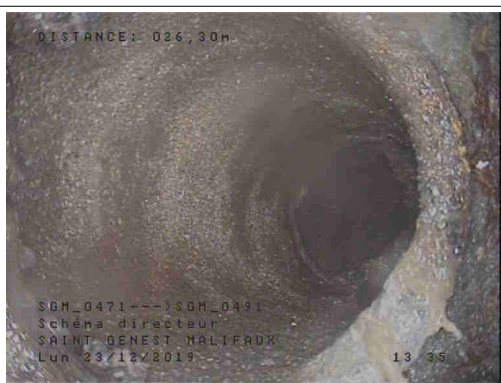
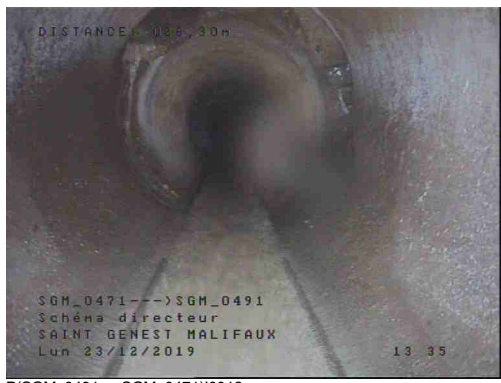
Raccordement du branchement - piquage direct - buriné - raccordement ouvert à 11 heures Raccordement défectueux - vide partiel entre la conduite de raccordement et la canalisation à 11 heures Sol visible par le défaut Ecoulement provenant dans une canalisation entrante - effluent clair (radier visible)		P(SGM_0491_-SGM_0471)I0011

26.30 [32.45*]	SGM_0471 → SGM_0491	Raccordement défectueux - vide partiel entre la conduite de raccordement et la canalisation à 11 heures	
26.30 [32.45*]	SGM_0471 → SGM_0491	Sol visible par le défaut

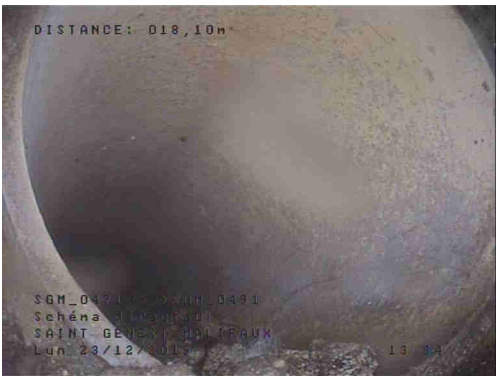
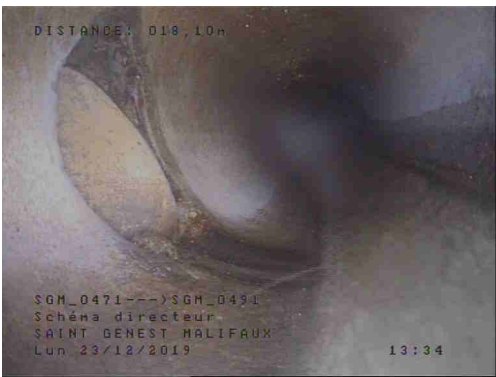
Distance	Compteur
	18.10 ml	00:01:56
<p><i>Raccordement du branchement - piquage direct - buriné - raccordement ouvert à 10 heures</i> <i>Raccordement défectueux - vide partiel entre la conduite de raccordement et la canalisation à 10 heures</i> <i>Sol visible par le défaut</i></p>

18.10 [40.65*]	SGM_0471 → SGM_0491	Raccordement défectueux - vide partiel entre la conduite de raccordement et la canalisation à 10 heures	
18.10 [40.65*]	SGM_0471 → SGM_0491	Sol visible par le défaut

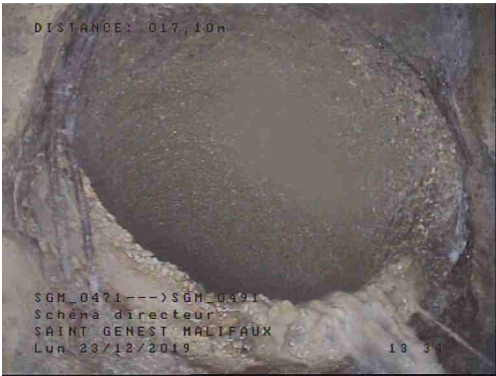
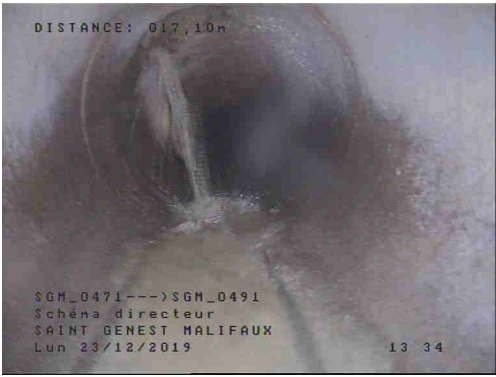
Distance	Compteur
	17.10 ml	00:01:29
<p><i>Raccordement du branchement - piquage direct - buriné - raccordement ouvert à 11 heures</i> <i>Raccordement défectueux - vide partiel entre la conduite de raccordement et la canalisation à 11 heures</i> <i>Sol visible par le défaut</i></p>

17.10 [41.65*]	SGM_0471 → SGM_0491	Sol visible par le défaut	
12.90 [45.85*]	SGM_0471 → SGM_0491	Infiltration - suintement de 04 heures à 08 heures	
8.90 [49.85*]	SGM_0471 → SGM_0491	Infiltration - suintement de 07 heures à 11 heures

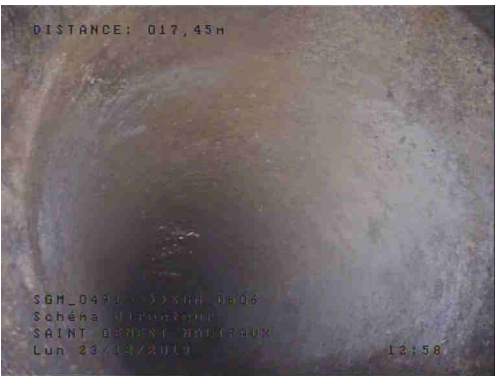
P(SGM_0491_-_SGM_0606)D0006

Distance	Compteur
	17.45 ml	00:01:16
<p><i>Raccordement du branchement - piquage direct - buriné - raccordement ouvert à 10 heures</i> <i>Raccordement défectueux - vide partiel entre la conduite de raccordement et la canalisation à 10 heures</i> <i>Sol visible par le défaut</i></p>

17.45	SGM_0491 → SGM_0491.1	Raccordement défectueux - vide partiel entre la conduite de raccordement et la canalisation à 10 heures	
17.45	SGM_0491 → SGM_0491.1	Sol visible par le défaut

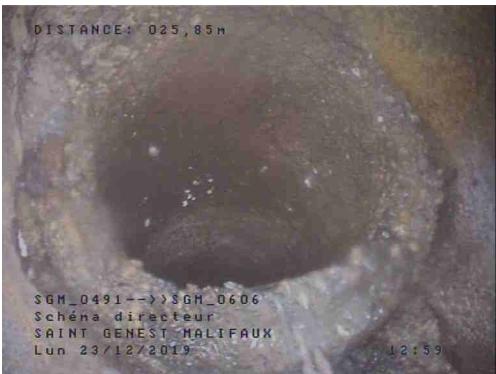
P(SGM_0491_-_SGM_0606)D0008

Raccordement du branchement - piquage direct - buriné - raccordement ouvert à 10 heures
Raccordement défectueux - vide partiel entre la conduite de raccordement et la canalisation à 10 heures
Sol visible par le défaut

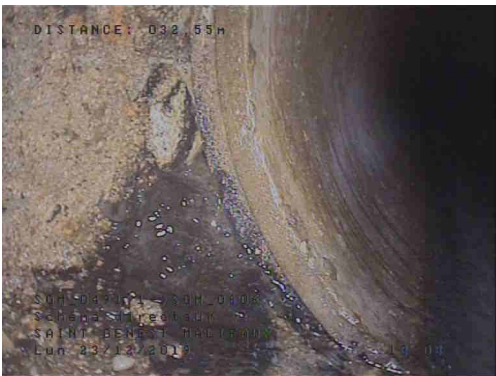
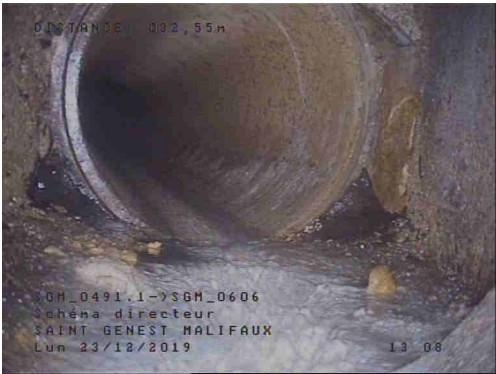
Distance	Compteur
	32.55 ml	00:02:41
<p><i>Raccordement du branchement - Boîte non visitable - raccordement ouvert à 12 heures</i> <i>Dégradation de surface - paroi manquante</i> <i>Infiltration - goutte à goutte à 12 heures</i></p>

32.55	SGM_0491.1 → SGM_0606	Dégradation de surface - paroi manquante	
32.55	SGM_0491.1 → SGM_0606	Infiltration - goutte à goutte à 12 heures	
39.30	SGM_0491.1 → SGM_0606	Raccordement du branchement - piquage direct - buriné - raccordement ouvert à 11 heures

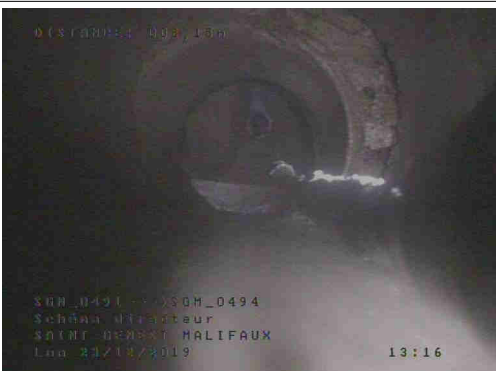
Distance	Compteur
	2.15 ml	00:00:00
Section Transversale Hauteur de la section = Ø500mm Sol visible par le défaut

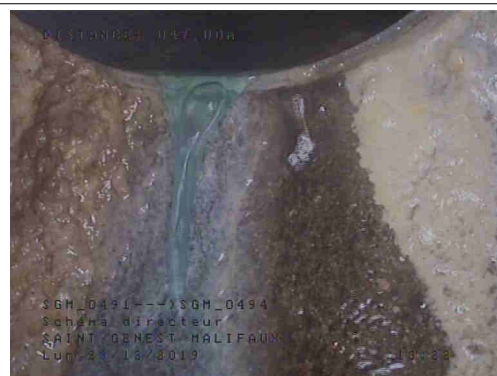
P(SGM_0491_-_SGM_0494)D0025

Type du nœud d'arrivée - regard de visite
Référence du nœud = SGM_0494
Infiltration - écoulement

47.00	SGM_0491 → SGM_0494	Infiltration - écoulement

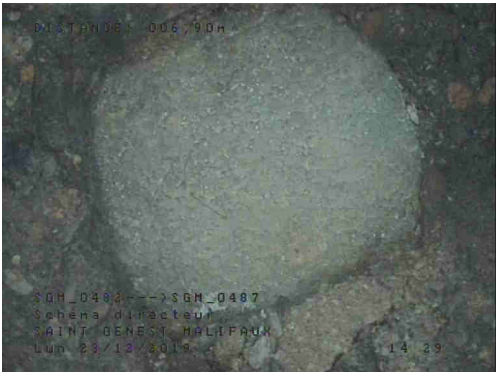
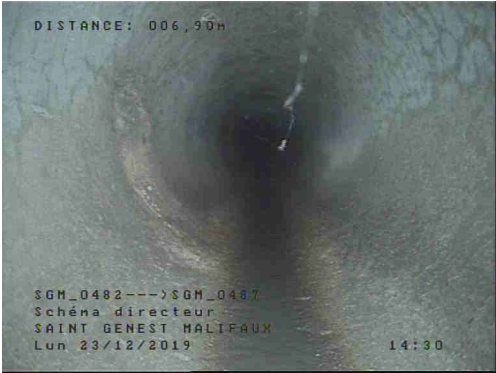
Distance	Compteur
	6.90 ml	00:00:21
Rupture / Effondrement - rupture à 09 heures

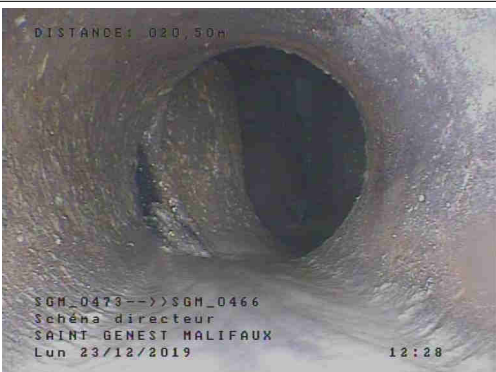
Distance	Compteur
	20.90 ml	00:01:39
Déplacement d'assemblage - déviation angulaire à 03 heures Rupture / Effondrement - rupture à 07 heures Sol visible par le défaut

20.90 ml Rupture / Effondrement - rupture à 07 heures

20.90 ml Sol visible par le défaut

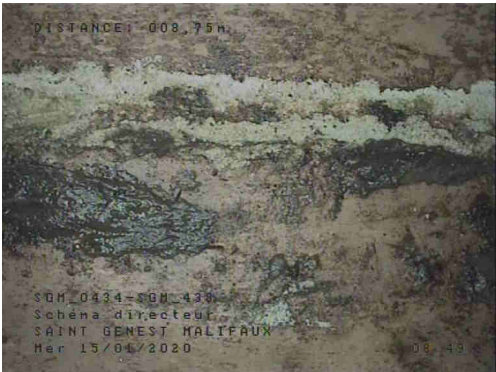
Distance	Compteur
	8.75 ml	00:01:08
Dégradation de surface à 12 heures (Début 2)

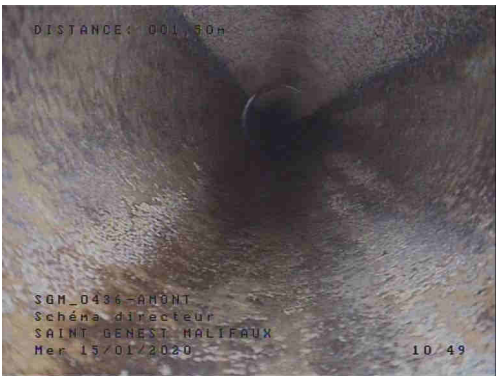
<p>P(SGM_0436_-_SGM_0436.2)D0001</p>   <p>P(SGM_0436_-_SGM_0436.2)D0002</p>

Distance	Compteur	
 	1.50 ml	00:00:00	
Rupture / Effondrement - rupture à 12 heures Vide visible par le défaut

0.00	SGM_0436 → SGM_0436.2	Type du noeud de départ - regard de visite : Référence du noeud=SGM_0436	
1.50	SGM_0436 → SGM_0436.2	Rupture / Effondrement - rupture à 12 heures

1.50	SGM_0436 → SGM_0436.2	Vide visible par le défaut	
6.05	SGM_0436 → SGM_0436.2	Déplacement d'assemblage - décentrage radial à 12 heures	
14.70	SGM_0436 → SGM_0436.2	Déplacement d'assemblage - décentrage radial à 12 heures

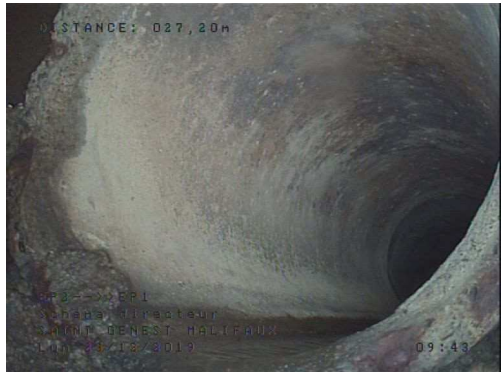
P(EP2 - EP1)D0006

Distance	Compteur
	27.20 ml	00:01:50
<i>Raccordement du branchement - piquage direct - buriné - raccordement ouvert à 02 heures</i> <i>Raccordement défectueux - vide partiel entre la conduite de raccordement et la canalisation à 02 heures</i> <i>Sol visible par le défaut</i>

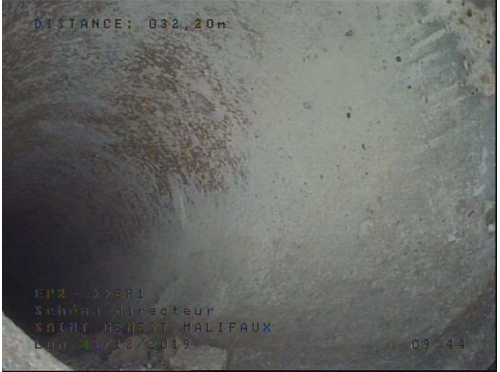
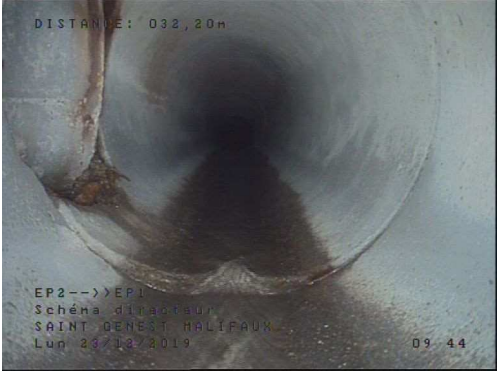
Distance	Compteur
	32.20 ml	00:02:27
<p>Raccordement du branchement - piquage direct - buriné - raccordement ouvert à 10 heures Raccordement défectueux - vide partiel entre la conduite de raccordement et la canalisation à 10 heures Sol visible par le défaut</p>

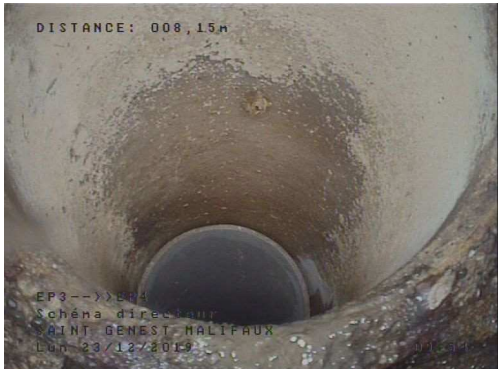
P(EP3 - EP4)D0003

Distance	Compteur
	8.15 ml	00:00:26
<i>Raccordement du branchement - piquage direct - buriné - raccordement ouvert à 10 heures</i> <i>Raccordement défectueux - vide partiel entre la conduite de raccordement et la canalisation à 10 heures</i> <i>Sol visible par le défaut</i> <i>Ecoulement provenant dans une canalisation entrante - effluent clair (radier visible)</i>

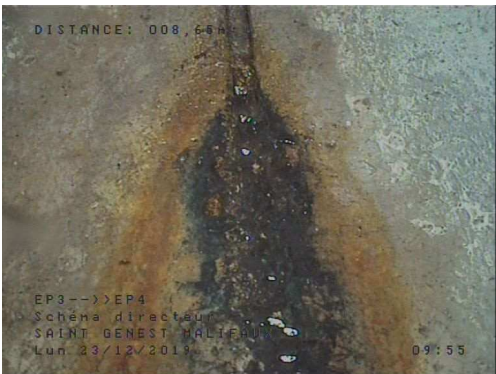
P(EP3_-_EP4)D0005

Distance	Compteur
	8.65 ml	00:01:10
Infiltration - suintement à 09 heures

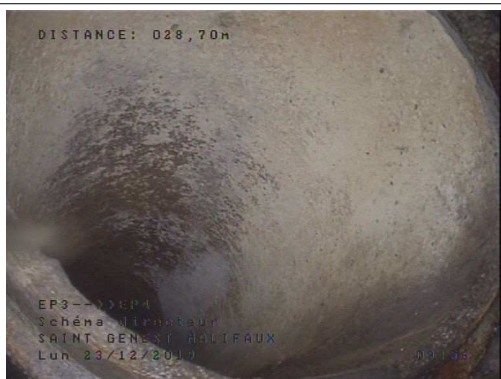
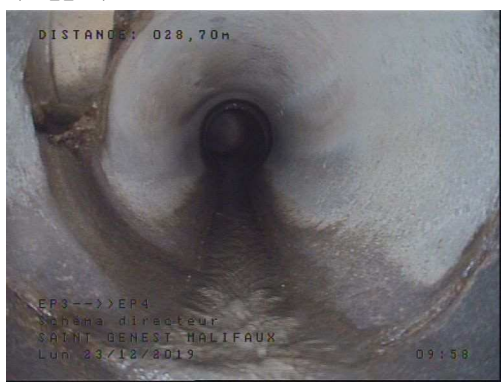
Raccordement du branchement - Boîte non visitable - raccordement ouvert à 10 heures Raccordement défectueux - vide partiel entre la conduite de raccordement et la canalisation à 10 heures Sol visible par le défaut

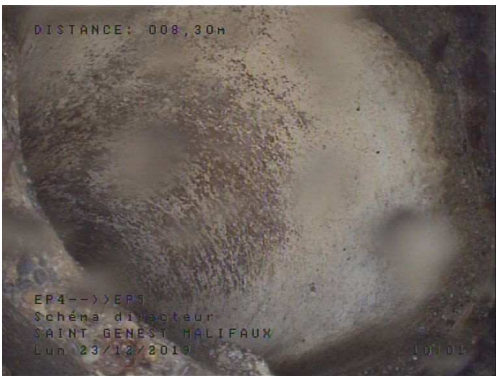
<p>P(EP4_-_EP5)D0004</p>

Distance	Compteur
	8.30 ml	00:00:34
<p><i>Raccordement du branchement - piquage direct - buriné - raccordement ouvert à 10 heures</i> <i>Raccordement défectueux - vide partiel entre la conduite de raccordement et la canalisation à 10 heures</i> <i>Sol visible par le défaut</i></p>

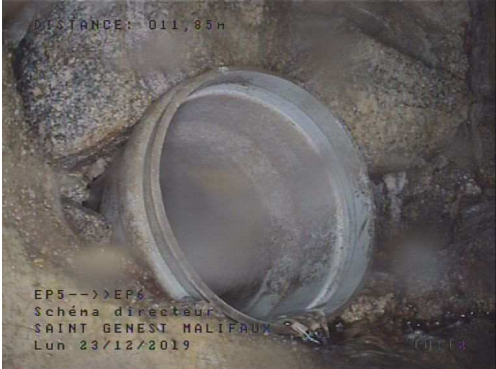
Distance	Compteur
	11.85 ml	00:00:43
<p>Raccordement du branchement - piquage direct - buriné - raccordement ouvert à 09 heures Dégradation de surface - paroi manquante à 10 heures Sol visible par le défaut</p>

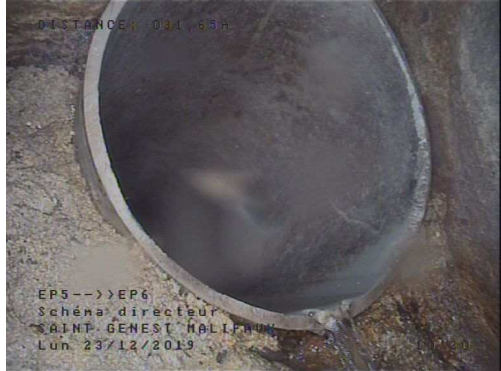
<p>P(EP5_-_EP6)D0010</p>

Distance	Compteur
	31.65 ml	00:02:24
<i>Raccordement du branchement - piquage direct - buriné - raccordement ouvert à 10 heures</i> <i>Dégradation de surface - paroi manquante à 10 heures</i> <i>Sol visible par le défaut</i>

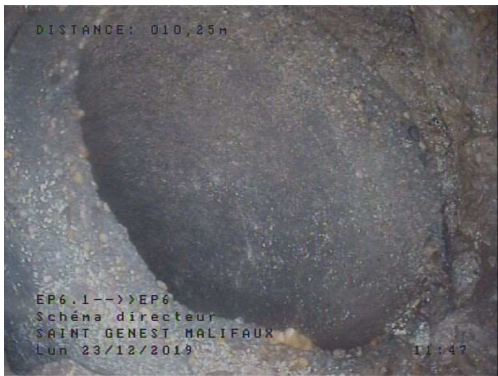
P(EP6.1 - EP6)D0004

Distance	Compteur
	10.25 ml	00:00:37
<i>Raccordement du branchement - piquage direct - buriné - raccordement ouvert à 11 heures</i> <i>Raccordement défectueux - vide partiel entre la conduite de raccordement et la canalisation à 11 heures</i> <i>Sol visible par le défaut</i> <i>Inspection terminée avant le noeud d'arrivée - Progression impossible de la caméra - l'inspection de la conduite n'est pas terminée</i>
