DIAGNOSTIC DES RESEAUX D' ASSAINISSEMENT

Client	: COMMUNE DE SAINT GENEST MALIFAU Place de la Mairie 42660 SAINT GENEST MALIFAU
Chantier	: Schéma directeur 219 Secteur Le Bourg SAINT GENEST MALIFAU
Référence du dossier	: 2019-376-centre
Dates de l'inspection	: 06/08/2019 - 15/01/2020
Distance totale inspectée	: 1871.60 ml
Distance totale non inspectée	: 0.00 ml
Distance Totale	: 1821.25 ml

RESOTEC Contrôles
Rue de la Victoire
42140 GRAMMOND
contact@resotec-controles.com
Tel: 04-82-28-01-91

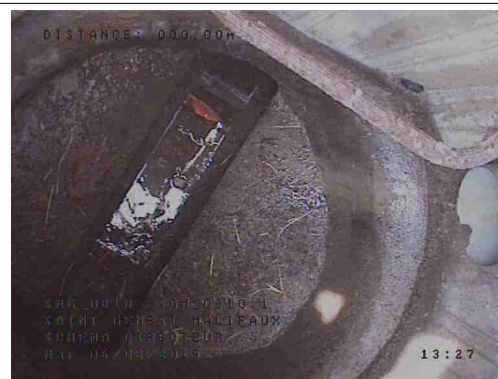
P(SGM_0810 - SGM_0810.1)D0001

Type du noeud de départ - regard de visite
Référence du noeud = SGM_0810

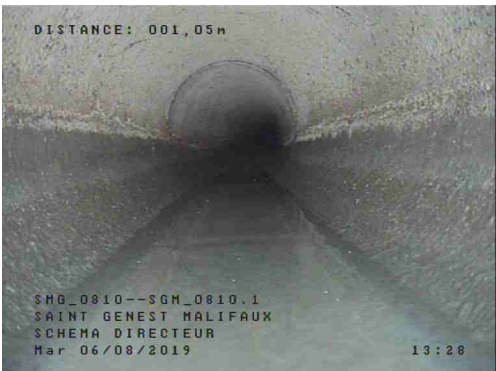
<p>DISTANCE: 001,05m</p> <p>SGM_0810--SGM_0810.1 SAINT GENEST MALIFAU SCHEMA DIRECTEUR Mar 06/08/2019 13:28</p> <p>P(SGM_0810 - SGM 0810.1)D0002</p>

Distance	Compteur
	1.05 ml	00:00:05
Photographie générale

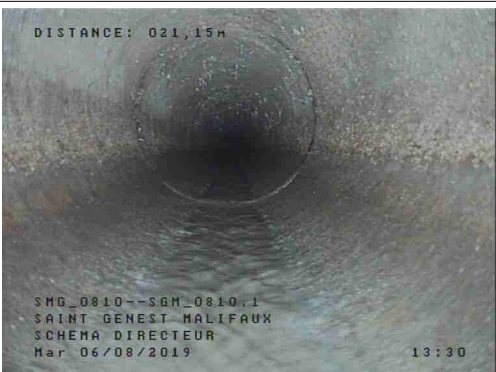
<p>DISTANCE: 021,15m</p> <p>SGM_0810--SGM_0810.1 SAINT GENEST MALIFAU SCHEMA DIRECTEUR Mar 06/08/2019 13:30</p> <p>P(SGM_0810 - SGM 0810.1)D0003</p>

Distance	Compteur
	21.15 ml	00:02:07
Photographie générale

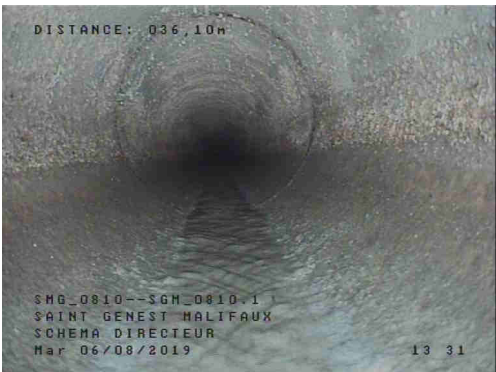
<p>DISTANCE: 036,10m</p> <p>SGM_0810--SGM_0810.1 SAINT GENEST MALIFAU SCHEMA DIRECTEUR Mar 06/08/2019 13:31</p> <p>P(SGM_0810 - SGM 0810.1)D0004</p>

Distance	Compteur
	36.10 ml	00:03:25
Photographie générale

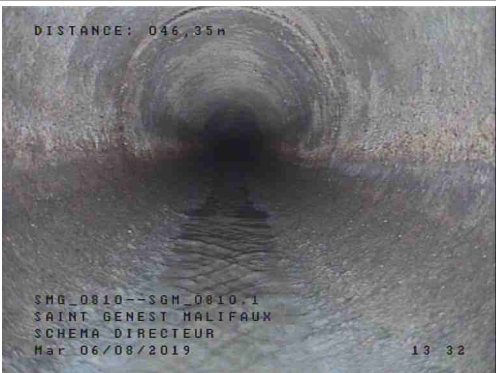
<p>DISTANCE: 046,35m</p> <p>SGM_0810--SGM_0810.1 SAINT GENEST MALIFAU SCHEMA DIRECTEUR Mar 06/08/2019 13:32</p> <p>P(SGM_0810 - SGM 0810.1)D0005</p>

Distance	Compteur
	46.35 ml	00:04:26
Photographie générale

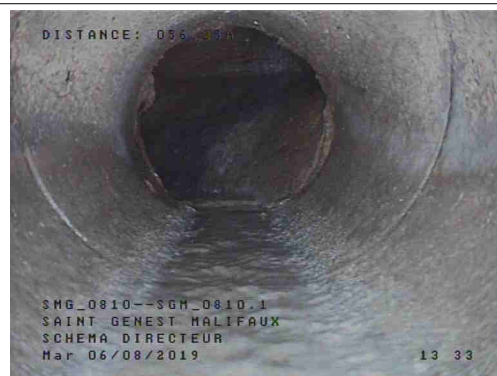
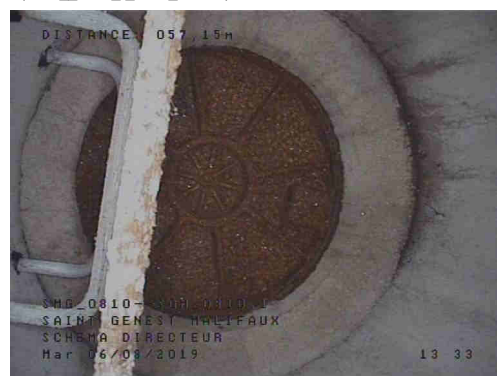
Type du noeud d'arrivée - regard de visite
Référence du noeud = SGM_0810.1

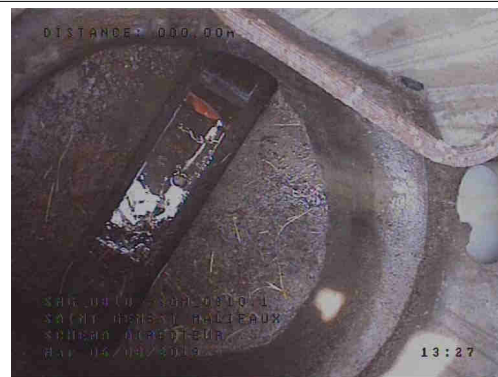
P(SGM_0810 - SGM_0806)D0001

Type du noeud de départ - regard de visite
Référence du noeud = SGM_0810

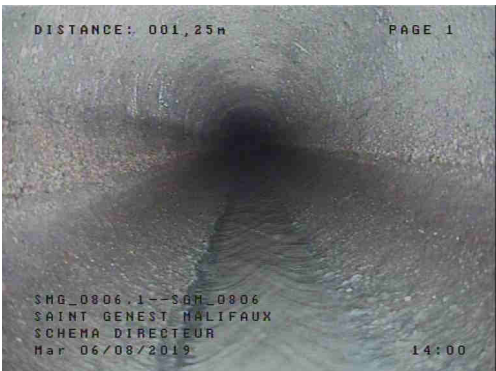
<p>DISTANCE: 001,25m PAGE 1</p> <p>SGM_0806.1--SGM_0806 SAINT GENEST MALIFEAUX SCHEMA DIRECTEUR Mar 06/08/2019 14:00</p> <p>P(SGM_0806.1 - SGM_0806)D0002</p>

Distance	Compteur
	1.25 ml	00:00:03
Photographie générale

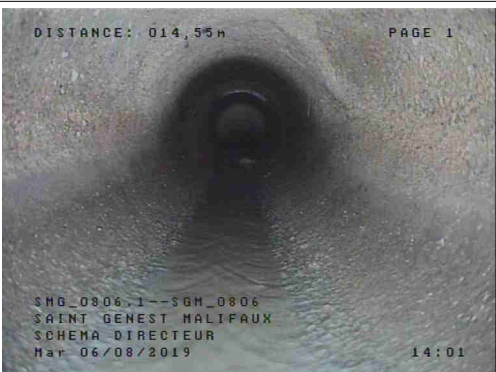
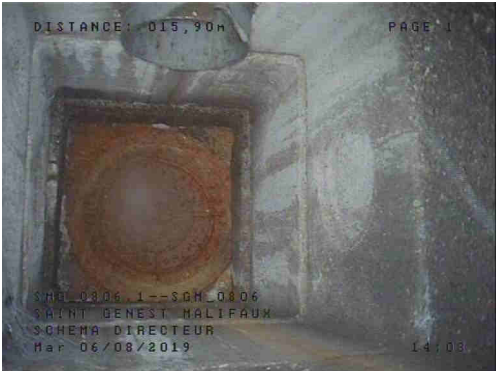
Distance	Compteur
	15.90 ml	00:01:13
Type du noeud d'arrivée - boîte d'inspection		
Référence du noeud = SGM_0806

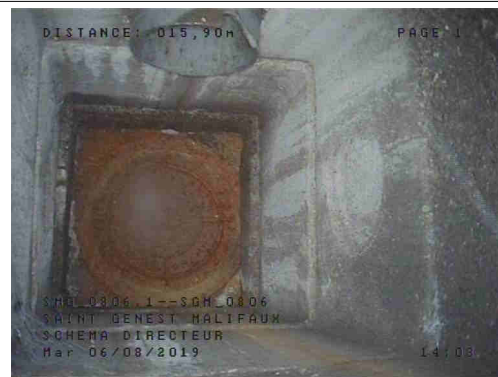
P(SGM_0806 - SGM_0804)D0001

Type du noeud de départ - boîte d'inspection
Référence du noeud = SGM_0806

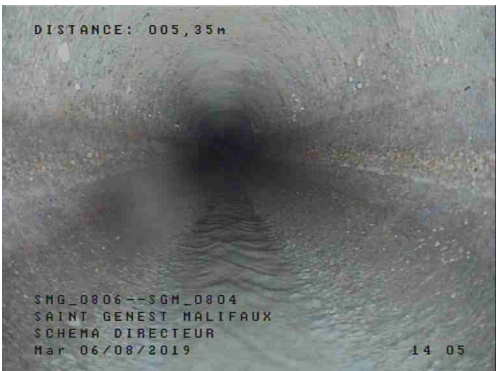
P(SGM_0806 - SGM_0804)D0002

Distance	Compteur
	5.35 ml	00:00:33
Photographie générale

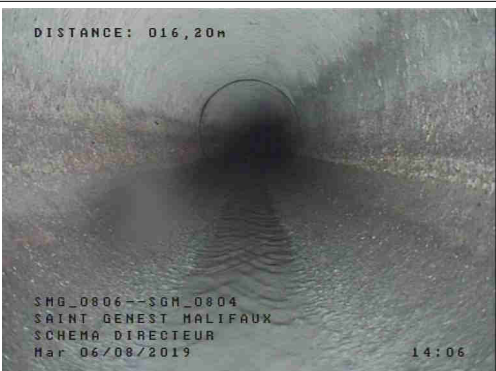
P(SGM_0806 - SGM_0804)D0003

Distance	Compteur
	16.20 ml	00:01:31
Photographie générale

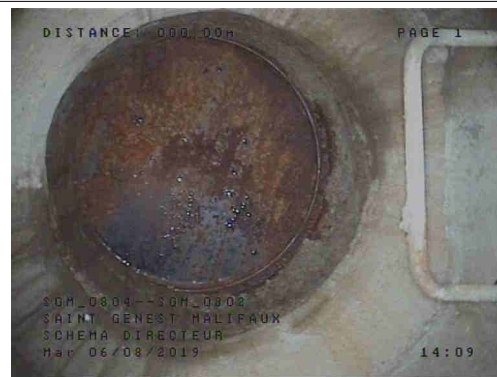
P(SGM_0804 - SGM_0802)D0001

Type du noeud de départ - regard de visite
Référence du noeud = SGM_0804

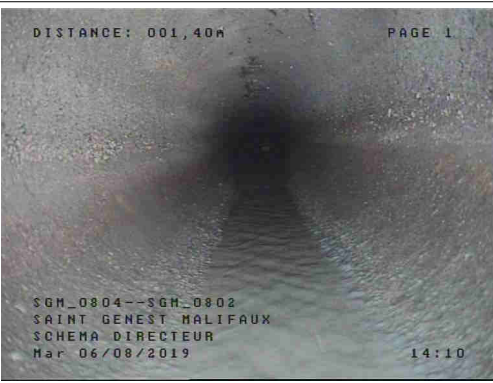
<p>DISTANCE: 001,40M PAGE 1</p> <p>SGM_0804--SGM_0802 SAINT GENEST MALIFEAUX SCHEMA DIRECTEUR Mar 06/08/2019 14:10</p> <p>P(SGM 0804 - SGM 0802)D0002</p>

1.40 ml	00:00:35	
Photographie générale

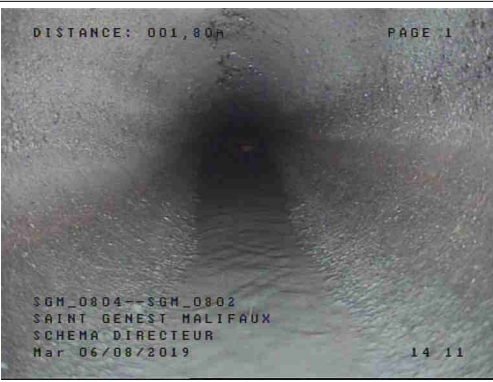
<p>DISTANCE: 001,80m PAGE 1</p> <p>SGM_0804--SGM_0802 SAINT GENEST MALIFEAUX SCHEMA DIRECTEUR Mar 06/08/2019 14:11</p> <p>P(SGM 0804 - SGM 0802)D0003</p>

1.80 ml	00:01:04	
Niveau d'eau (Début 1) Niveau = 5%

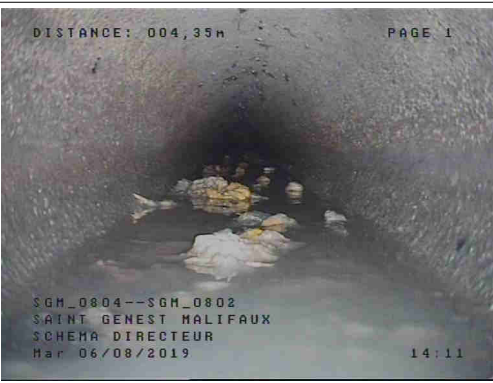
<p>DISTANCE: 004,35M PAGE 1</p> <p>SGM_0804--SGM_0802 SAINT GENEST MALIFEAUX SCHEMA DIRECTEUR Mar 06/08/2019 14:11</p> <p>P(SGM 0804 - SGM 0802)D0004</p>

4.35 ml	00:01:32	
Niveau d'eau Niveau = 20%

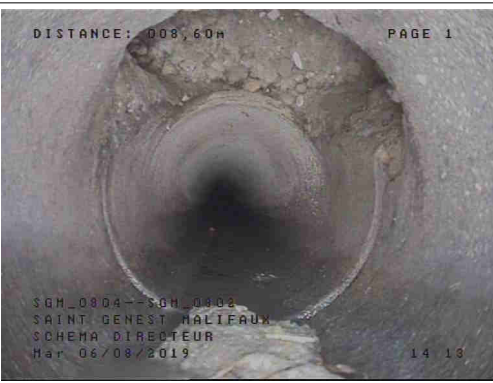
<p>DISTANCE: 008,60M PAGE 1</p> <p>SGM_0804--SGM_0802 SAINT GENEST MALIFEAUX SCHEMA DIRECTEUR Mar 06/08/2019 14:13</p> <p>P(SGM 0804 - SGM 0802)D0005</p>

8.60 ml	00:02:57	
Niveau d'eau (Fin 1) Niveau = 5%

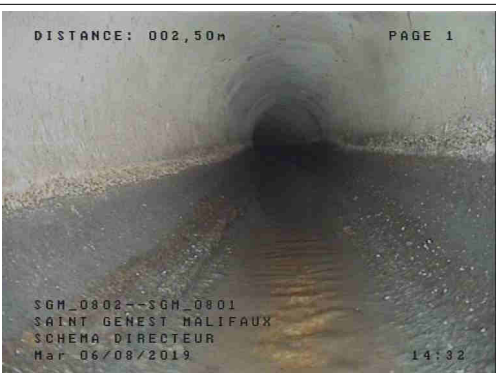
<p>DISTANCE: 002,50m PAGE 1</p> <p>SGM_0802--SGM_0801 SAINT GENEST MALIFAU SCHEMA DIRECTEUR Mar 06/08/2019 14:32</p> <p>P(SGM 0802 - SGM 0801)D0003</p>

Distance	Compteur
	2.50 ml	00:02:16
Niveau d'eau (Début 1) Niveau = 5%

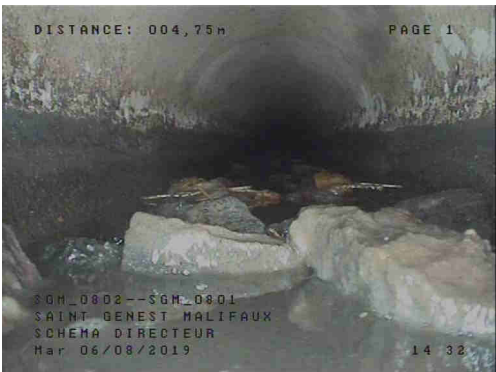
<p>DISTANCE: 004,75m PAGE 1</p> <p>SGM_0802--SGM_0801 SAINT GENEST MALIFAU SCHEMA DIRECTEUR Mar 06/08/2019 14:32</p> <p>P(SGM 0802 - SGM 0801)D0004</p>

Distance	Compteur
	4.75 ml	00:02:39
Niveau d'eau Niveau = 20%

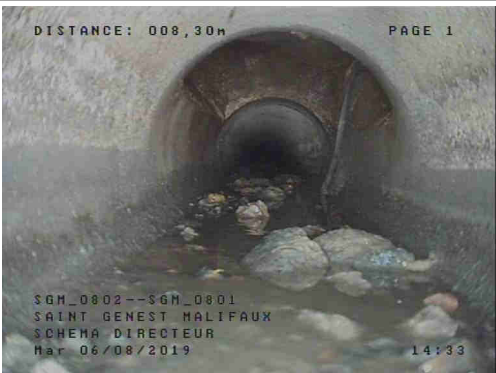
<p>DISTANCE: 008,30m PAGE 1</p> <p>SGM_0802--SGM_0801 SAINT GENEST MALIFAU SCHEMA DIRECTEUR Mar 06/08/2019 14:33</p> <p>P(SGM 0802 - SGM 0801)D0005</p>

Distance	Compteur
	8.15 ml	00:03:33
Niveau d'eau (Fin 1) Niveau = 5%

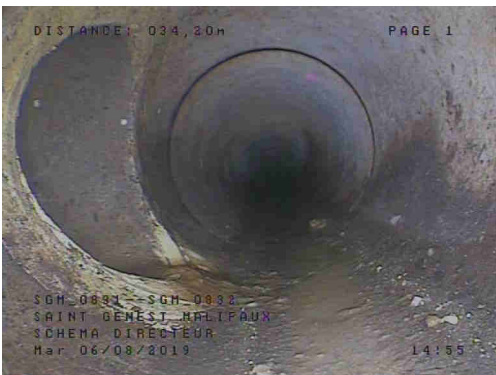
<p>P(SGM_0831_-_SGM_0832)D0006</p>

Distance	Compteur
	34.20 ml	00:02:41
Raccordement du branchement - culotte - raccordement ouvert à 09 heures		
  <p>P(SGM_0831_-_SGM_0832)D0005</p>

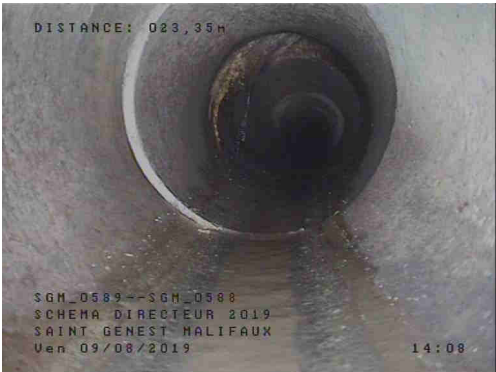
P(SGM 0589 - SGM 0588)D0004

Distance	Compteur
	23.35 ml	00:02:01
<i>Déplacement d'assemblage - déviation angulaire à 03 heures</i>

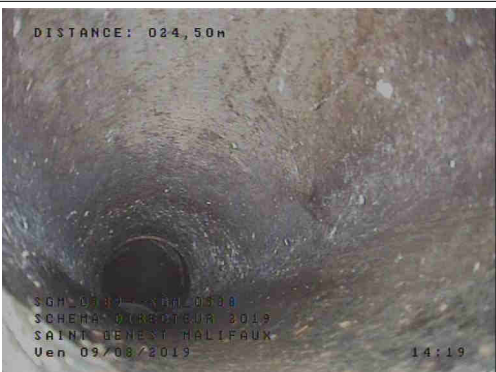
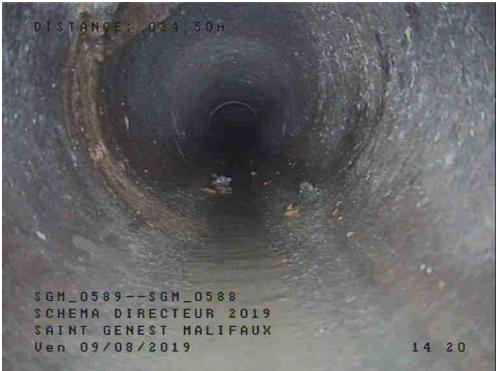
Distance	Compteur
	24.50 ml	00:02:10
Raccordement du branchement - piquage direct - buriné Hauteur de la conduite = 11mm

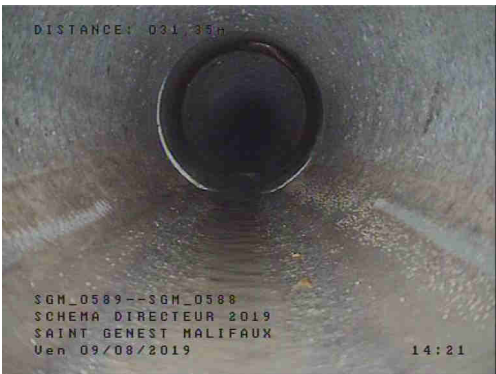
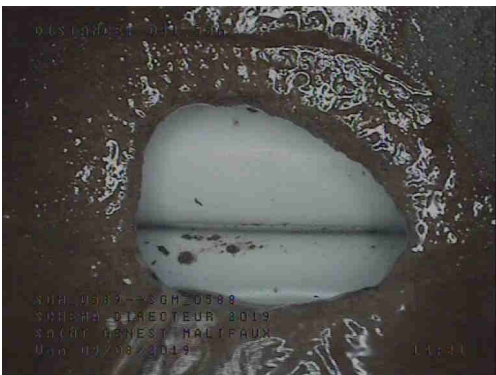
Distance	Compteur
	31.35 ml	00:03:26
<i>Raccordement du branchement - piquage direct - carotté</i> Hauteur de la conduite = 03mm

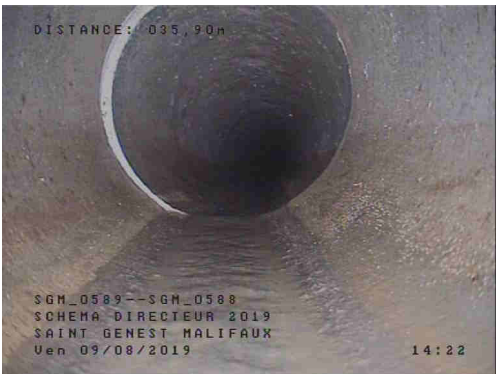
Distance	Compteur
	35.90 ml	00:04:32
<i>Déplacement d'assemblage - déviation angulaire à 03. heures</i>

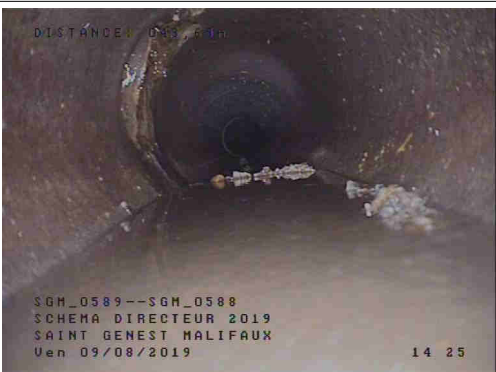
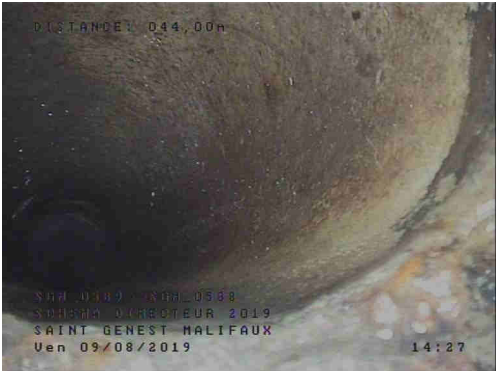
P(SGM_0588 - SGM_0782)D0010

Distance	Compteur
	43.65 ml	00:07:14
<p>Raccordement du branchement - piquage direct - buriné - raccordement ouvert à 09 heures Niveau d'eau (Fin 1) Niveau = 5%</p>

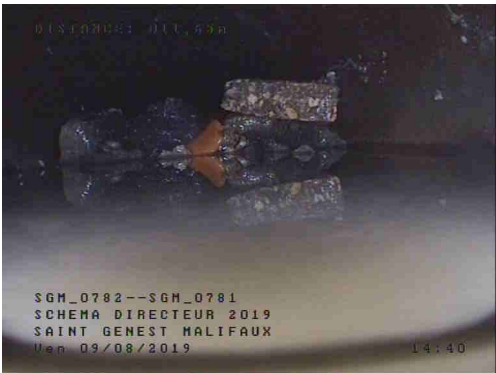
P(SGM_0782 - SGM_0781)D0005

Distance	Compteur
	11.65 ml	00:05:08
Inspection terminée avant le noeud d'arrivée - Progression impossible de la caméra - l'inspection de la conduite n'est pas terminée

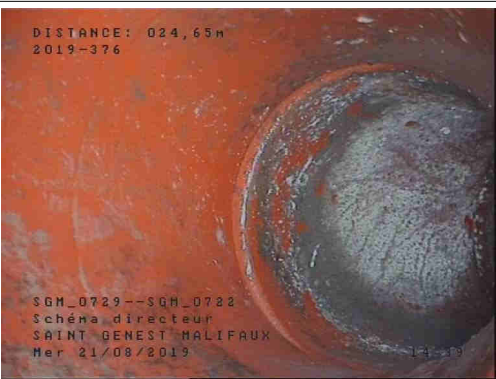
Distance	Compteur
	24.60 ml	00:02:27
Raccordement du branchement - culotte - raccordement ouvert à 01 heure

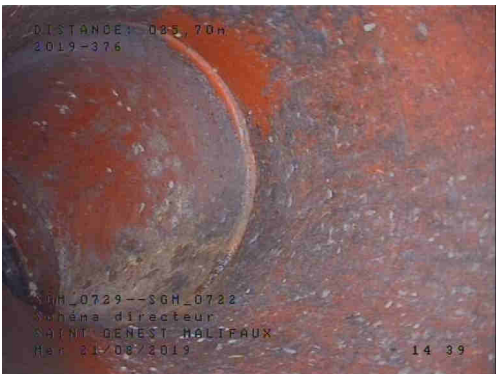
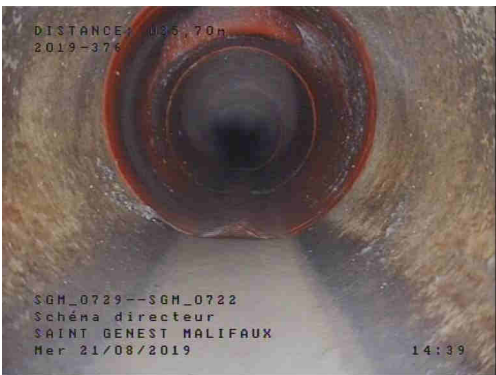
Distance	Compteur
	25.70 ml	00:02:53
Raccordement du branchement - culotte - raccordement ouvert à 11 heures

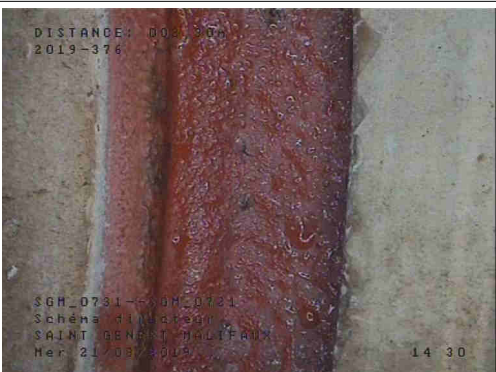
Distance	Compteur
	2.30 ml	00:00:10
Déplacement d'assemblage - déviation angulaire à 09 heures

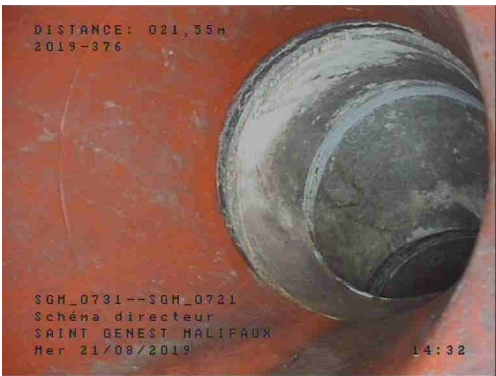
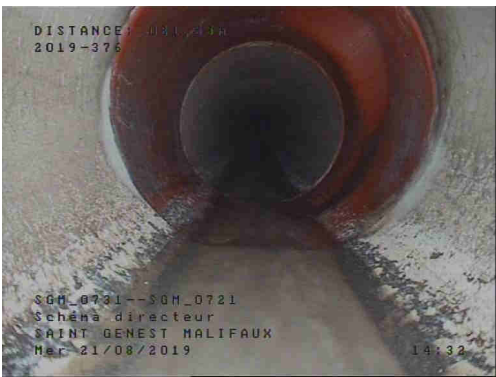
Distance	Compteur
	21.55 ml	00:02:19
Raccordement du branchement - culotte - raccordement ouvert à 02 heures

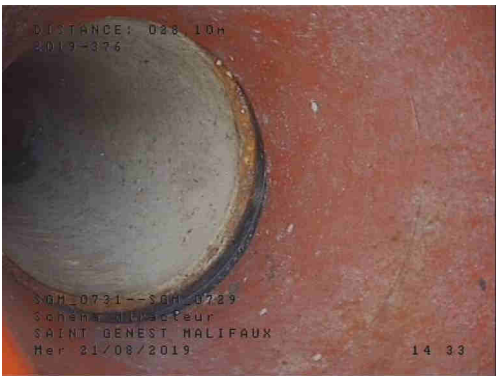
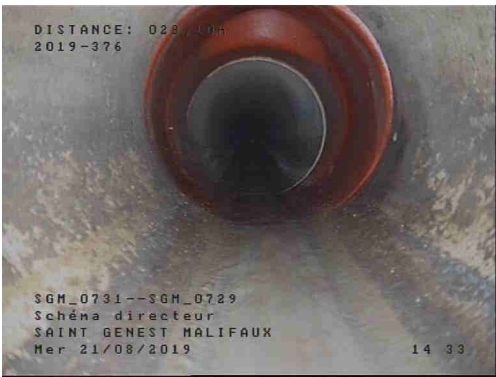
Distance	Compteur
	28.10 ml	00:03:06
Raccordement du branchement - culotte - raccordement ouvert à 12 heures

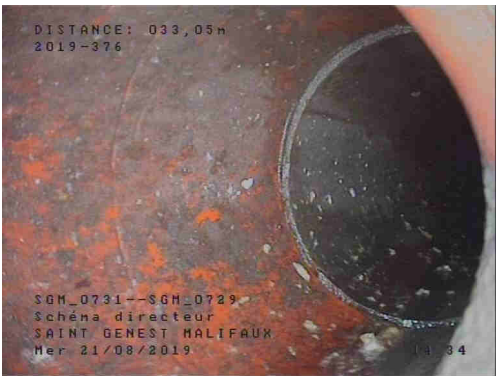
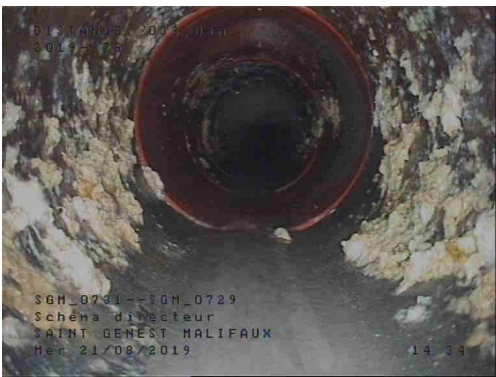
Distance	Compteur
	33.05 ml	00:03:42
Raccordement du branchement - culotte - raccordement ouvert à 12 heures

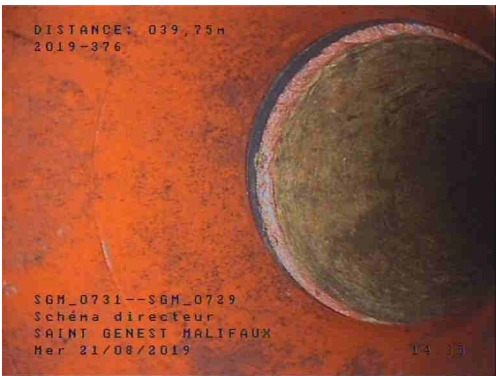
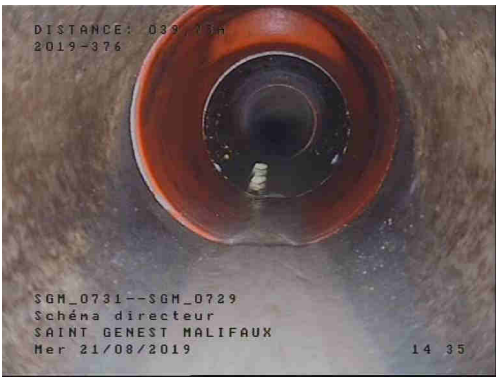
Distance	Compteur
	39.75 ml	00:04:37
Raccordement du branchement - culotte - raccordement ouvert à 12 heures

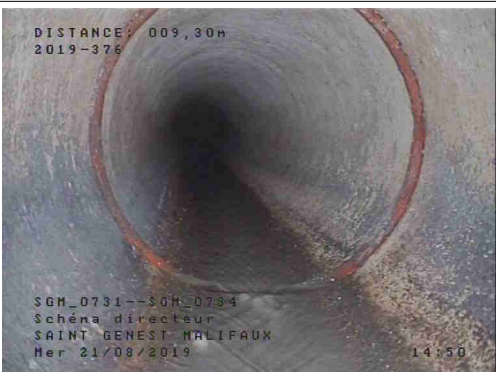
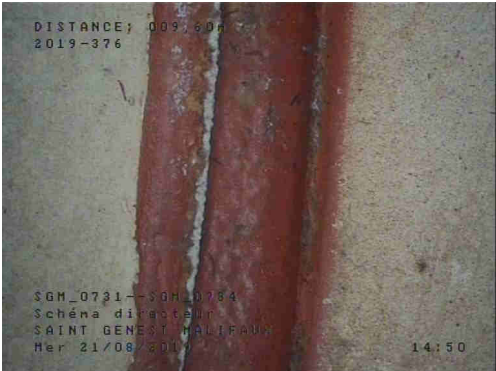
Distance	Compteur
	9.60 ml	00:00:44
Déplacement d'assemblage - déviation angulaire à 09 heures

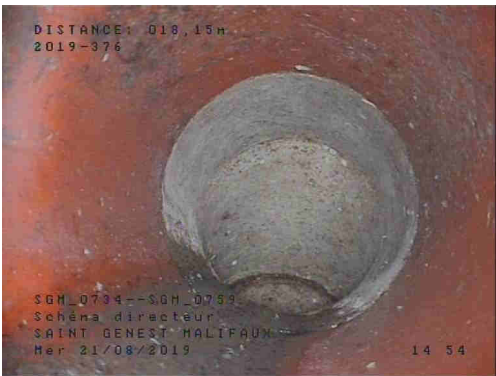
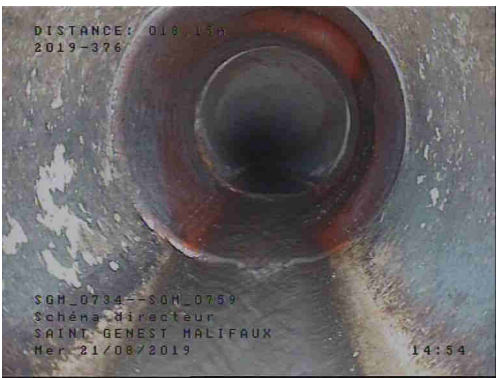
Distance	Compteur
	18.15 ml	00:01:15
Raccordement du branchement - culotte - raccordement ouvert à 01 heure

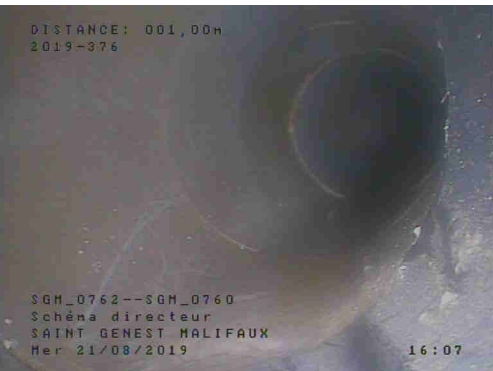
DISTANCE: 001,00m 2019-376 SGM_0762--SGM_0760 Schéma directeur SAINT GENEST MALIFEAUX Mer 21/08/2019 16:07 P(SGM_0762 - SGM_0760)D0003
	1.00 ml	00:00:00	
Courbure du collecteur - vers la droite - vers le bas

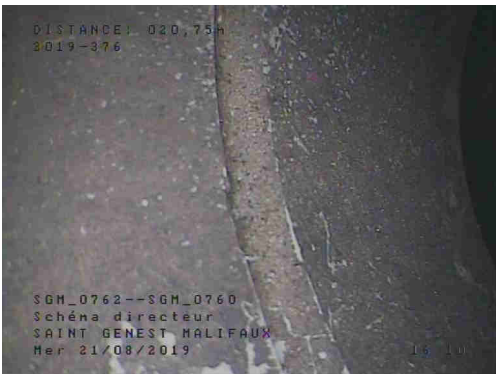
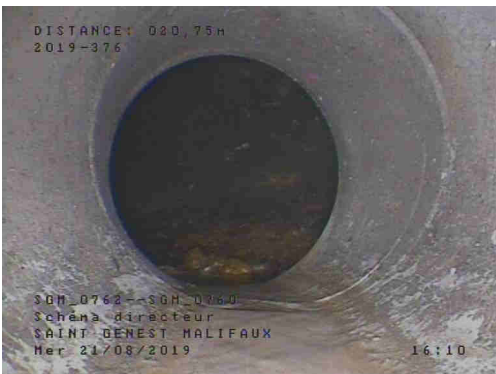
Distance	Compteur
	20.75 ml	00:02:11
<p><i>Courbure du collecteur - vers la gauche - vers le bas</i></p>

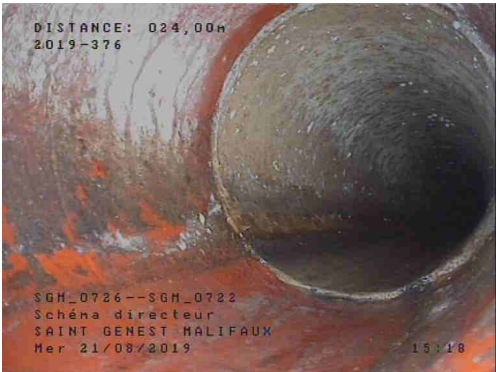
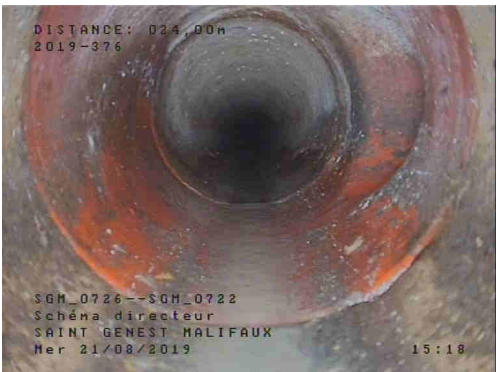
Distance	Compteur
	24.00 ml	00:01:35
Raccordement du branchement - culotte - raccordement ouvert à 03 heures

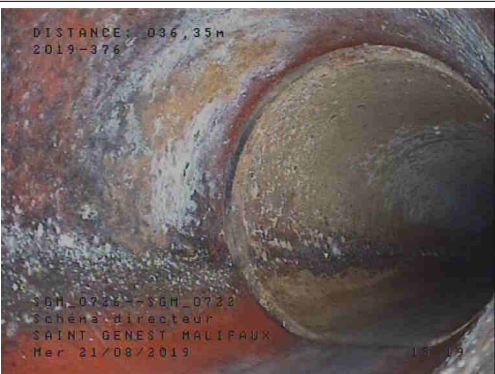
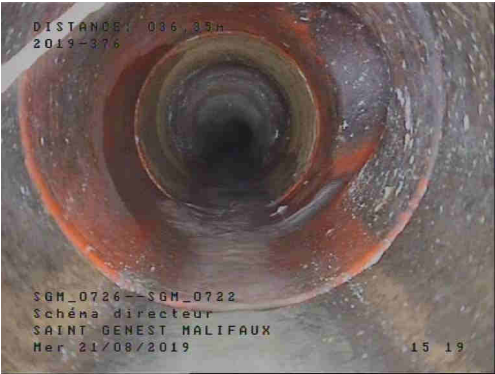
Distance	Compteur
	36.35 ml	00:02:39
Raccordement du branchement - culotte - raccordement ouvert à 02 heures

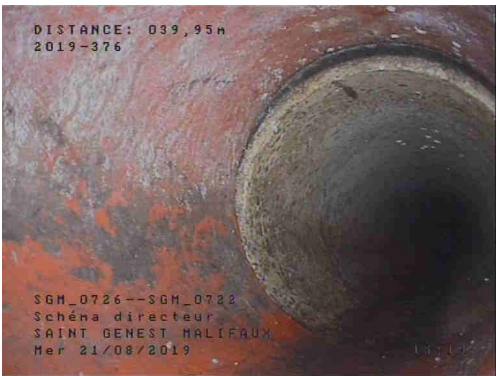
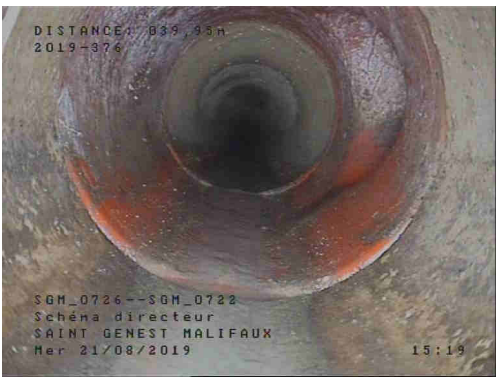
Distance 39.95 ml	Compteur 00:03:10
Raccordement du branchement - culotte - raccordement ouvert à 02 heures

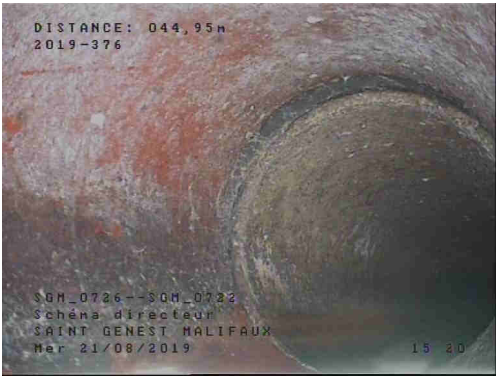
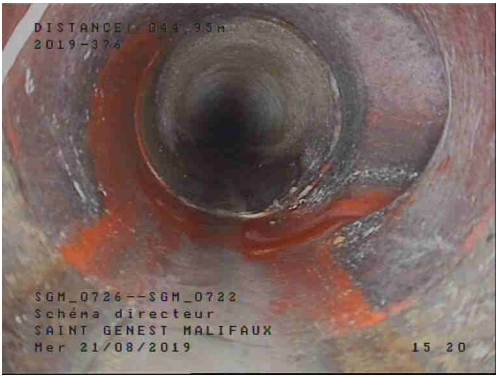
Distance 44.95 ml	Compteur 00:03:57
Raccordement du branchement - culotte - raccordement ouvert à 03 heures

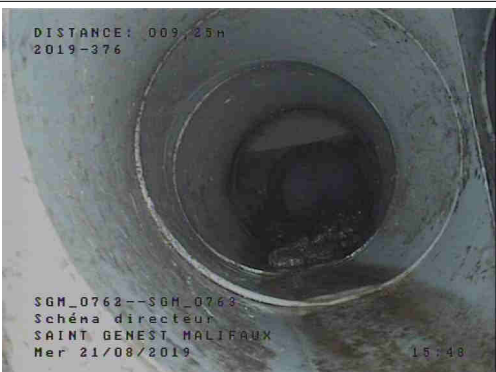
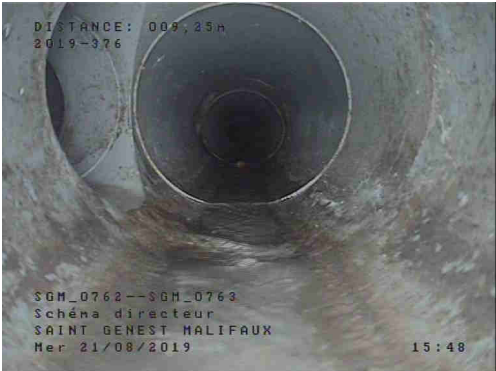
Distance	Compteur
	9.25 ml	00:00:40
Raccordement du branchement - culotte - raccordement ouvert à 09 heures

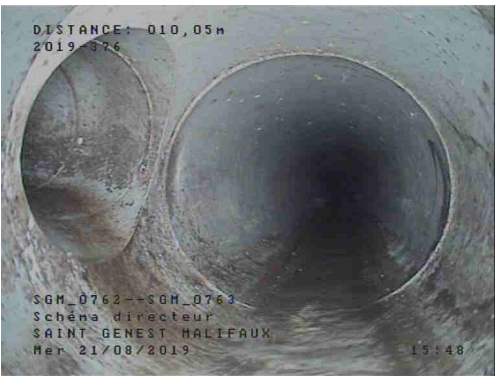
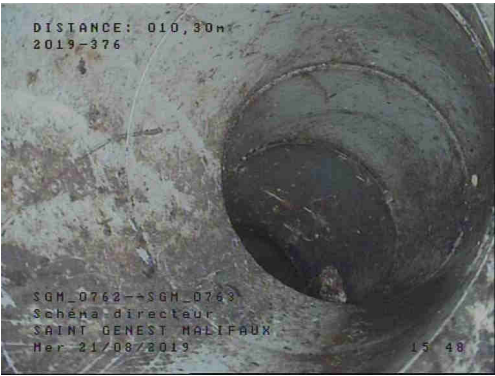
Distance	Compteur
	10.30 ml	00:00:52
Raccordement du branchement - culotte - raccordement ouvert à 10 heures

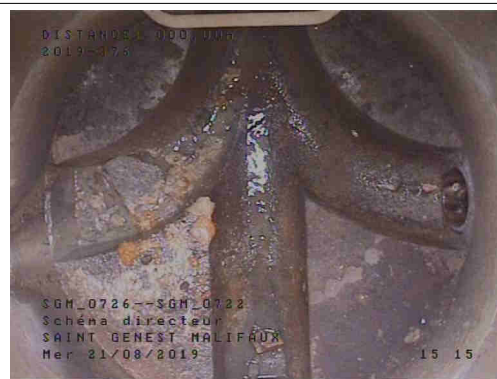
P(SGM_0726 - SGM_0722)D0028

Type du noeud de départ - regard de visite
Référence du noeud = SGM_0726

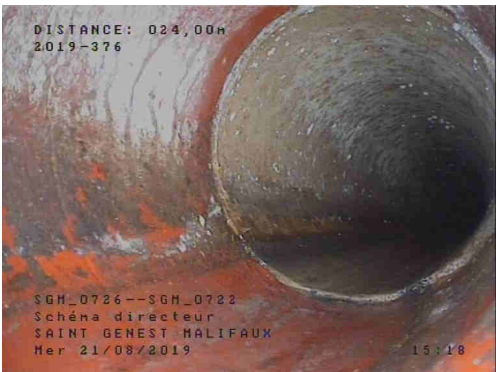
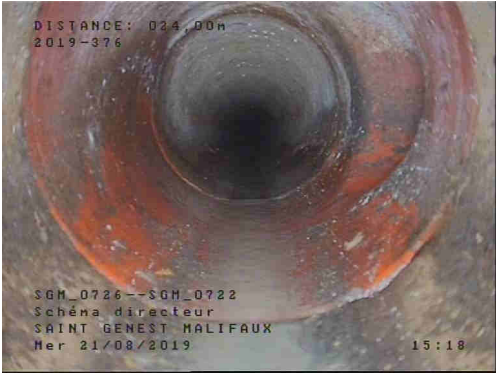
Distance	Compteur
	24.00 ml	00:01:35
Raccordement du branchement - culotte - raccordement ouvert à 03 heures

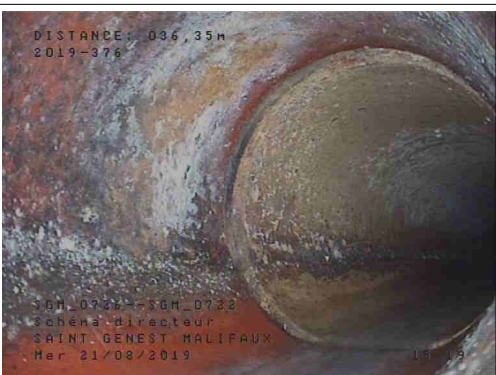
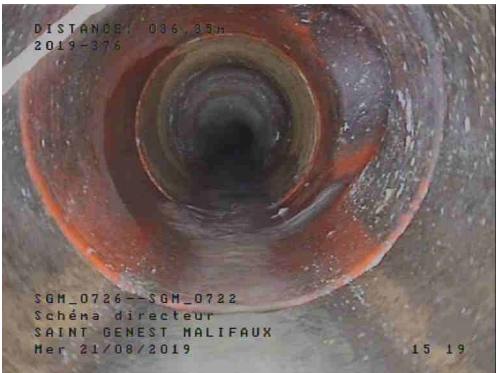
Distance	Compteur
	36.35 ml	00:02:39
Raccordement du branchement - culotte - raccordement ouvert à 02 heures

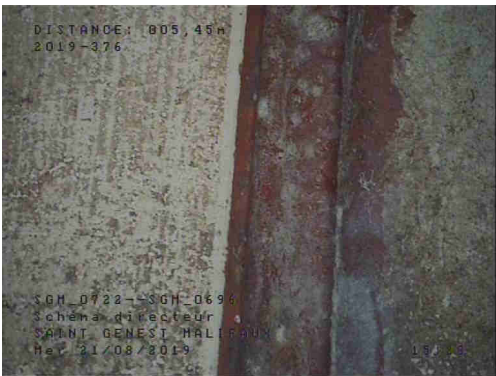
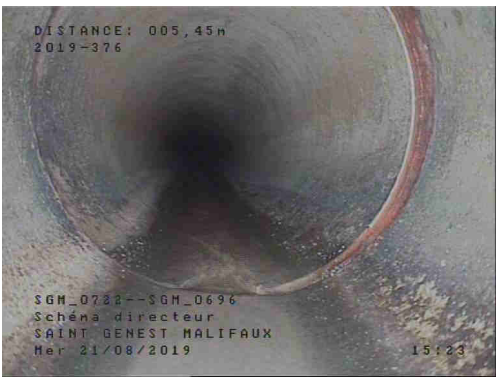
Distance	Compteur
	5.45 ml	00:00:25
Déplacement d'assemblage - déviation angulaire à 09 heures

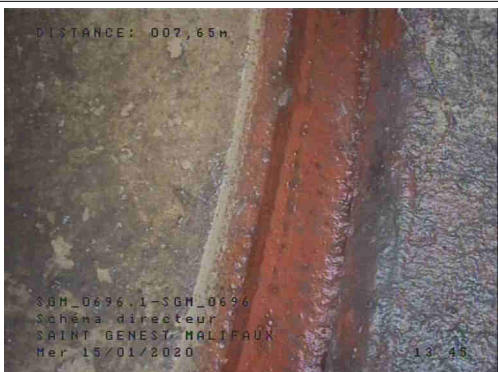
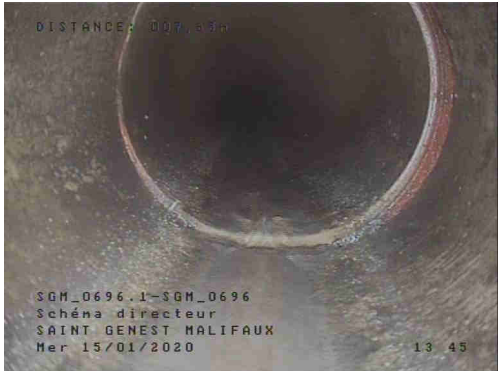
Distance	Compteur
	7.65 ml	00:00:28
Déplacement d'assemblage - déviation angulaire à 09 heures

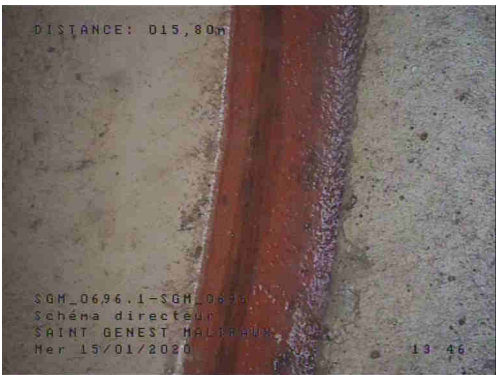
P(SGM_0696.1_-_SGM_0696)D0007

Distance	Compteur
	15.80 ml	00:02:19
Déplacement d'assemblage - déviation angulaire à 09 heures

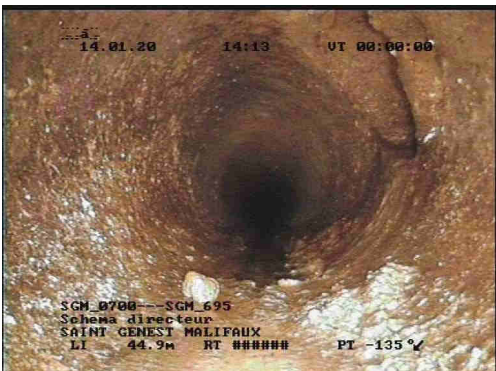
Distance	Compteur
	45.21 ml	00:03:26
Raccordement du branchement - piquage direct - buriné - raccordement ouvert à 03 heures

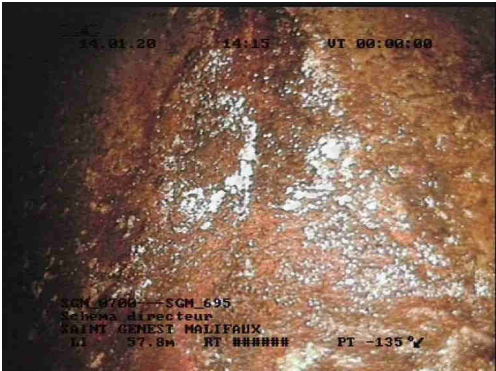
Distance	Compteur
	57.67 ml	00:04:26
Fissure - fissure ouverte - circonférentielle de 12 heures à 12 heures

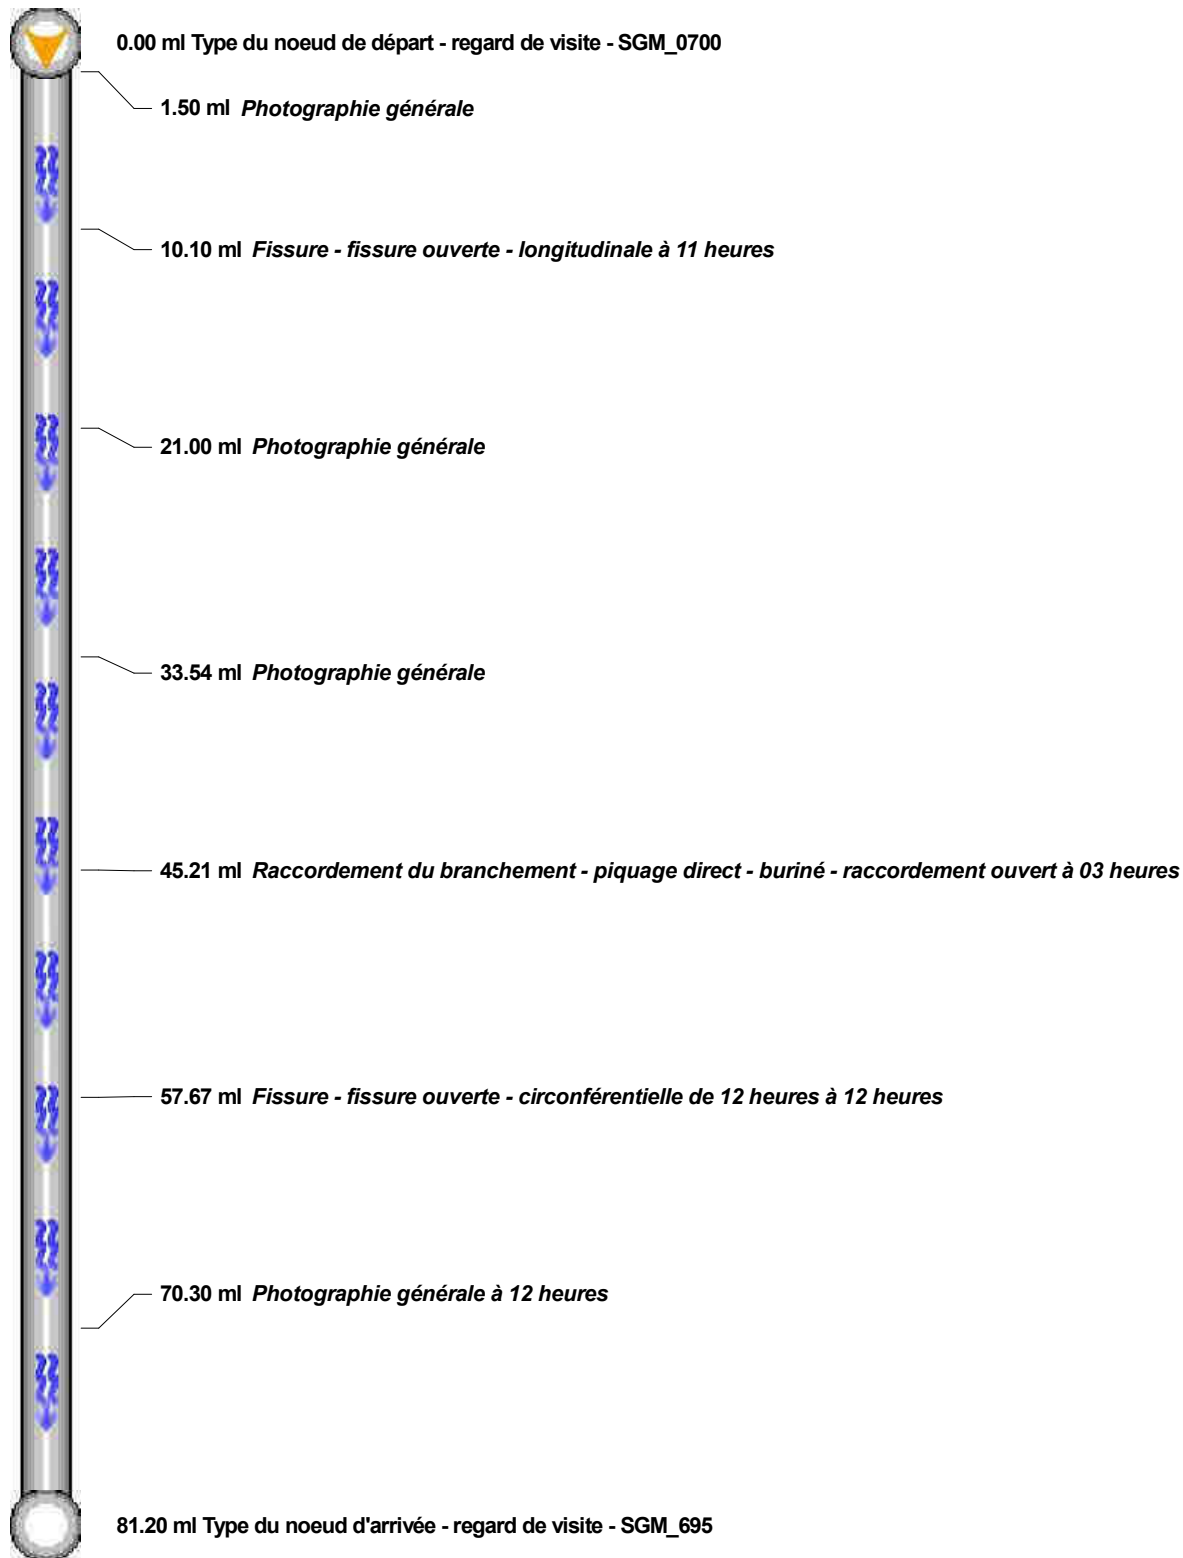
SCHÉMA DU TRONÇON SGM_0700 - SGM_0695

0.00	SGM_0700 → SGM_0695	Type du nœud de départ - regard de visite : Référence du nœud=SGM_0700	
1.50	SGM_0700 → SGM_0695	Photographie générale	
10.10	SGM_0700 → SGM_0695	Fissure - fissure ouverte - longitudinale à 11 heures

57.67	SGM_0700 → SGM_0695	Fissure - fissure ouverte - circonférentielle de 12 heures à 12 heures	
70.30	SGM_0700 → SGM_0695	Photographie générale à 12 heures

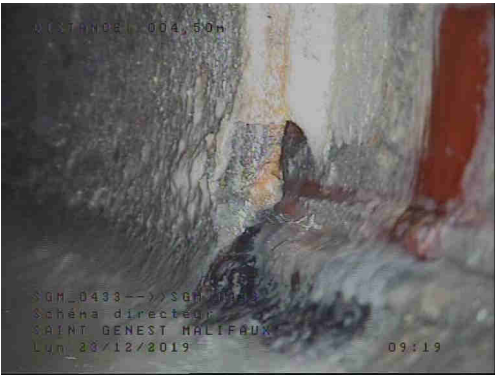
<p>P(SGM_0433 - SGM_0432)D0005</p>

Distance	Compteur
	4.45 ml	00:00:30
<p><i>Raccordement du branchement - piquage direct - buriné - raccordement ouvert à 03 heures</i> <i>Raccordement défectueux - vide partiel entre la conduite de raccordement et la canalisation à 03 heures</i> <i>Vide visible par le défaut</i></p>

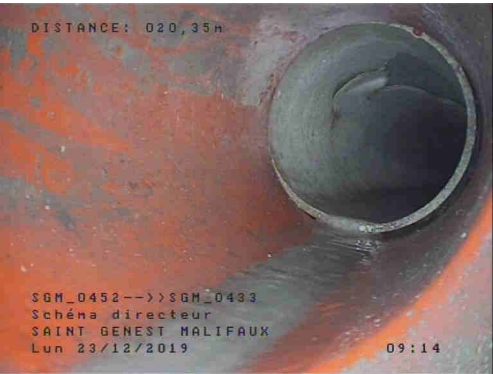
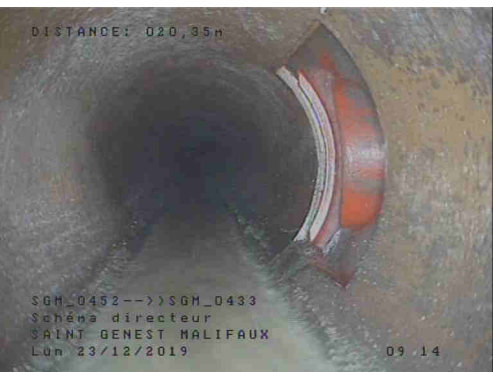
DISTANCE: 020,35m SGM_0452-->SGM_0433 Schéma directeur SAINT GENEST MALIFAUX Lun 23/12/2019 09:14 P(SGM_0452_- SGM_0433)D0003
	20.35 ml	00:01:00	
<i>Raccordement du branchement - piquage direct - carotté - raccordement ouvert à 03 heures</i>

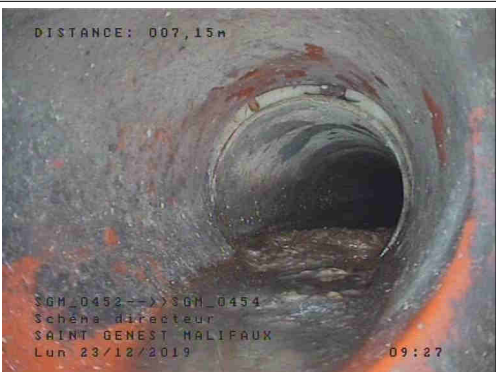
DISTANCE: 007,15m SGM_0452-->>SGM_0454 Schéma directeur SAINT GENEST MALIFAUX Lun 23/12/2019 09:27 P(SGM_0452 - SGM_0454)D0003
	7.15 ml	00:00:48	
<i>Raccordement du branchement - piquage direct - carotté - raccordement ouvert à 09 heures</i>			
			  DISTANCE: 007,15m SGM_0452-->>SGM_0454 Schéma directeur SAINT GENEST MALIFAUX Lun 23/12/2019 09:27 P(SGM_0452 - SGM_0454)D0004

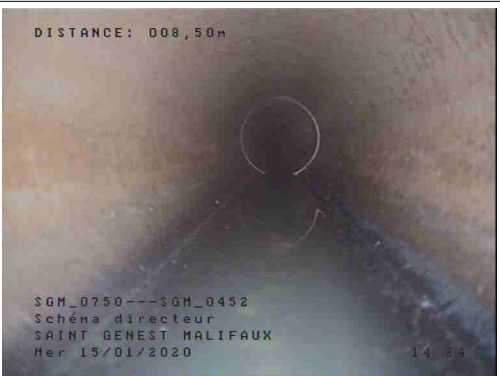
<p>DISTANCE: 008,50m</p> <p>SGM_0750---SGM_0452 Schéma directeur SAINT GENEST MALIFEAUX Mer 15/01/2020 14:34</p> <p>P(SGM_0750 - SGM_0452)D0004</p>
	Niveau d'eau (Début 1) Niveau = <5%

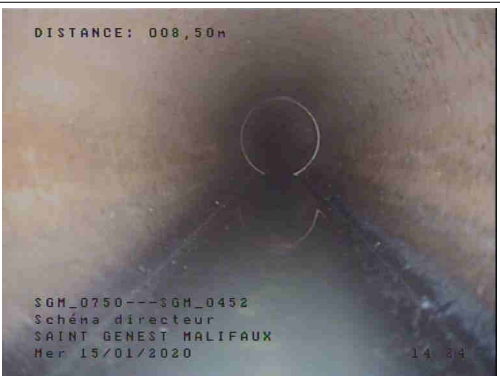
<p>DISTANCE: 008,50m</p> <p>SGM_0750---SGM_0452 Schéma directeur SAINT GENEST MALIFEAUX Mer 15/01/2020 14:34</p> <p>P(SGM_0750 - SGM_0452)D0004</p>
	Niveau d'eau Niveau = 10%

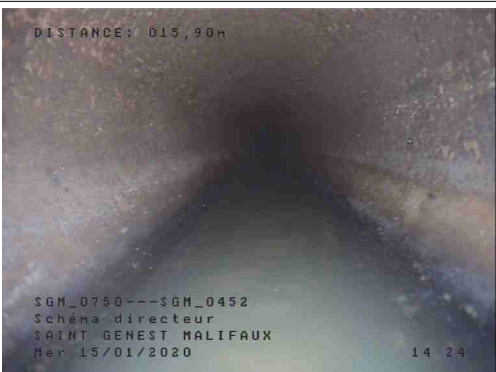
P(SGM_0750 - SGM_0452)D0007

Distance	Compteur
	15.85 ml	00:01:43
Niveau d'eau Niveau = 15%

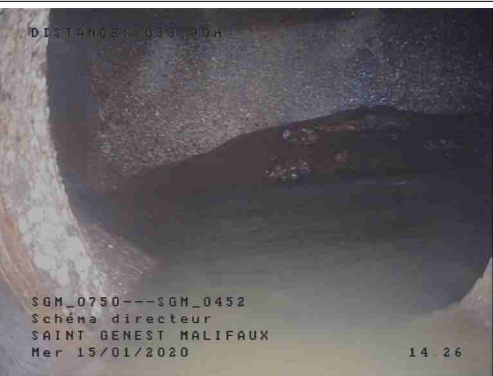
Distance	Compteur
	33.90 ml	00:03:19
Niveau d'eau Niveau = 10%

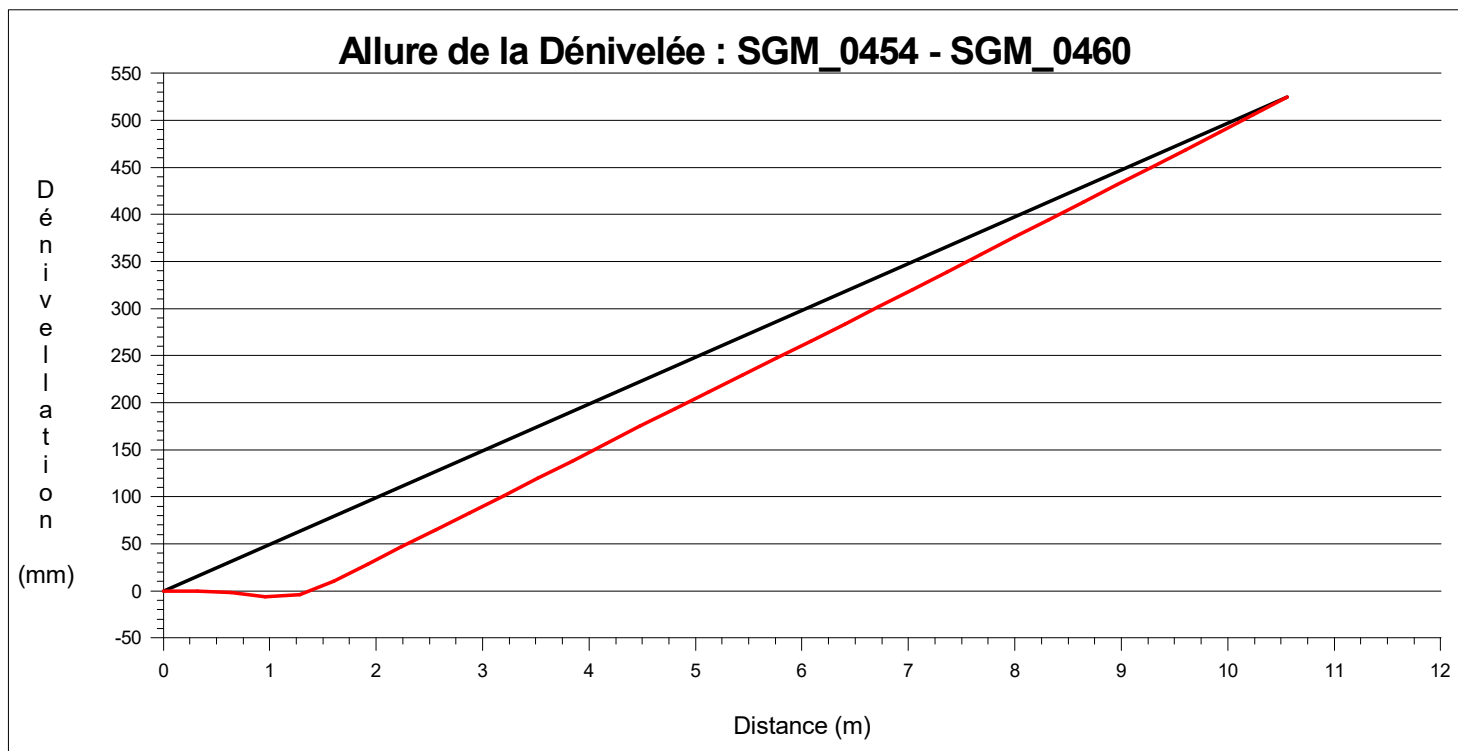
DÉNIVELLATION SGM_0454 - SGM_0460

Distance	Compteur
	11.00 ml	00:01:57
<p>Type du noeud d'arrivée - regard de visite Référence du noeud = SGM_0460 Rupture / Effondrement - rupture à 12 heures Vide visible par le défaut</p>		
P(SGM_0454_-_SGM_0460)D0005		
P(SGM_0454_-_SGM_0460)D0006

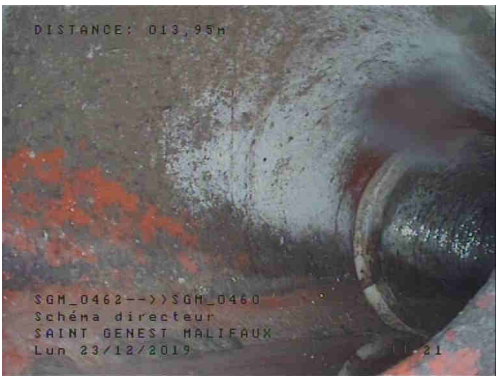
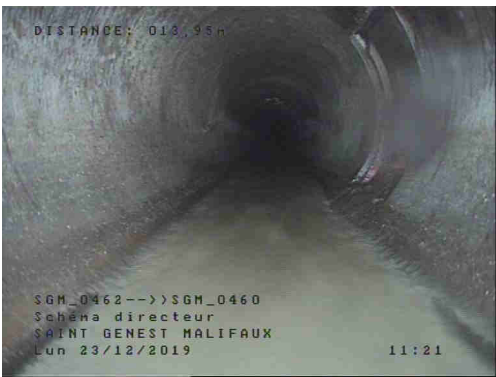
Distance	Compteur
	13.95 ml	00:01:00
<p><i>Raccordement du branchement - piquage direct - carotté - raccordement ouvert à 02 heures</i> <i>Ecoulement provenant dans une canalisation entrante - effluent clair (radier visible)</i></p>

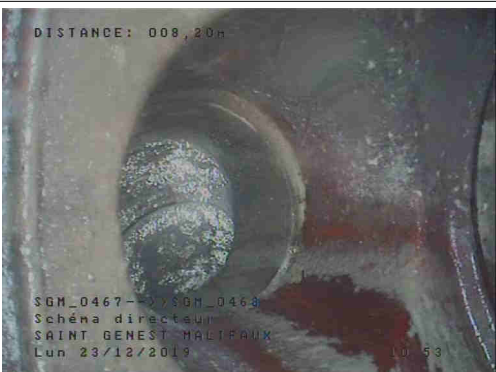
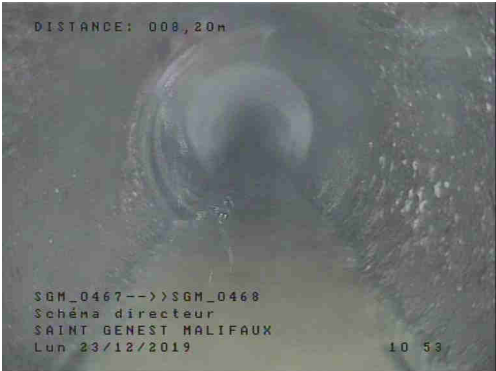
Distance	Compteur
	8.20 ml	00:00:33
Raccordement du branchement - piquage direct - carotté - raccordement ouvert à 11 heures Ecoulement provenant dans une canalisation entrante - effluent clair (radier visible)

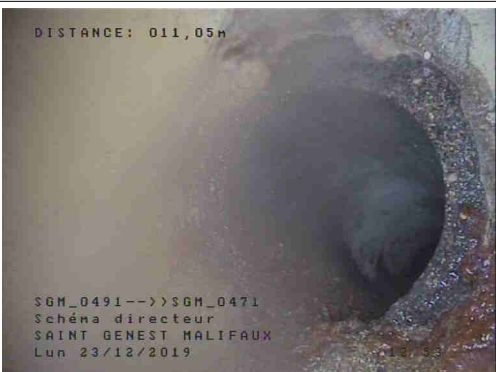
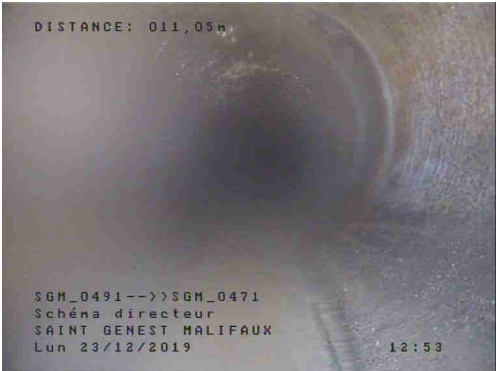
Distance	Compteur
	11.05 ml	00:00:29
Raccordement du branchement - piquage direct - buriné - raccordement ouvert à 01 heure

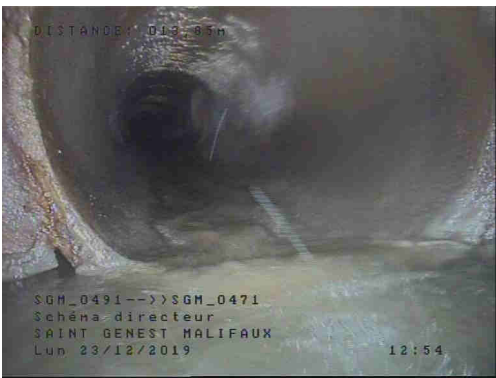
<p>P(SGM_0491_-_SGM_0471)D0006</p>

Distance	Compteur
	13.75 ml	00:01:03
<p>Raccordement du branchement - Boîte non visitable - raccordement ouvert à 12 heures Dégradation de surface - paroi manquante Sol visible par le défaut Inspection terminée avant le noeud d'arrivée - Progression impossible de la caméra - l'inspection de la conduite n'est pas terminée</p>

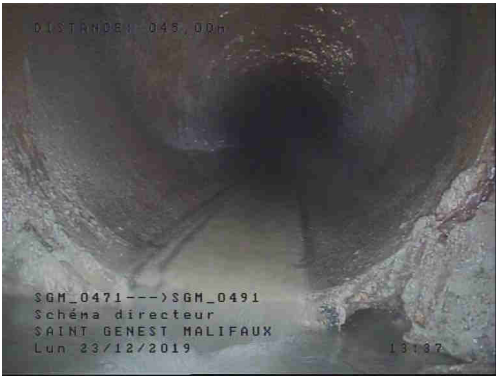
<p>P(SGM_0491 - SGM_0471)I0019</p>

Distance	Compteur
	45.00 ml	00:05:28
<p>Inspection terminée avant le noeud d'arrivée - Jonction avec l' inspection en sens inverse - l'inspection de la conduite totale est terminée</p>
