DIAGNOSTIC DES RESEAUX D' ASSAINISSEMENT

Client	: COMMUNE DE SAINT GENEST MALIFAU Place de la Mairie 42660 SAINT GENEST MALIFAU
Chantier	: Schéma directeur 219 Secteur Le Bourg SAINT GENEST MALIFAU
Référence du dossier	: 2019-376-centre
Dates de l'inspection	: 06/08/2019 - 15/01/2020
Distance totale inspectée	: 1871.60 ml
Distance totale non inspectée	: 0.00 ml
Distance Totale	: 1821.25 ml

RESOTEC Contrôles
Rue de la Victoire
42140 GRAMMOND
contact@resotec-controles.com
Tel: 04-82-28-01-91

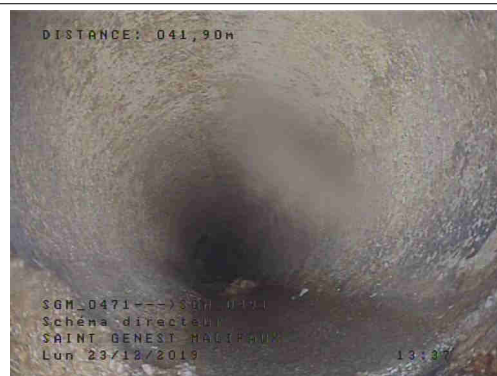
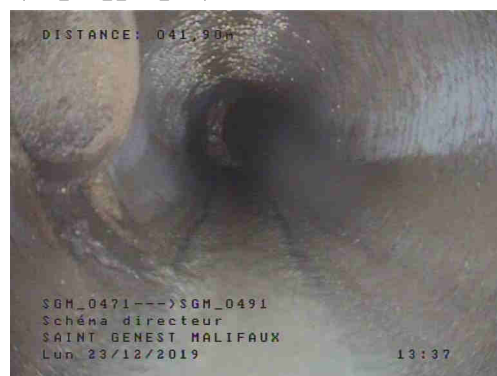
Raccordement du branchement - piquage direct - buriné - raccordement ouvert à 10 heures
Branchement pénétrant à 10 heures

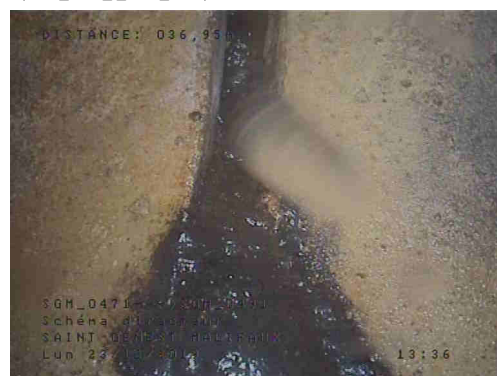
P(SGM_0491_-_SGM_0471)I0016

Infiltration - suintement à 05 heures

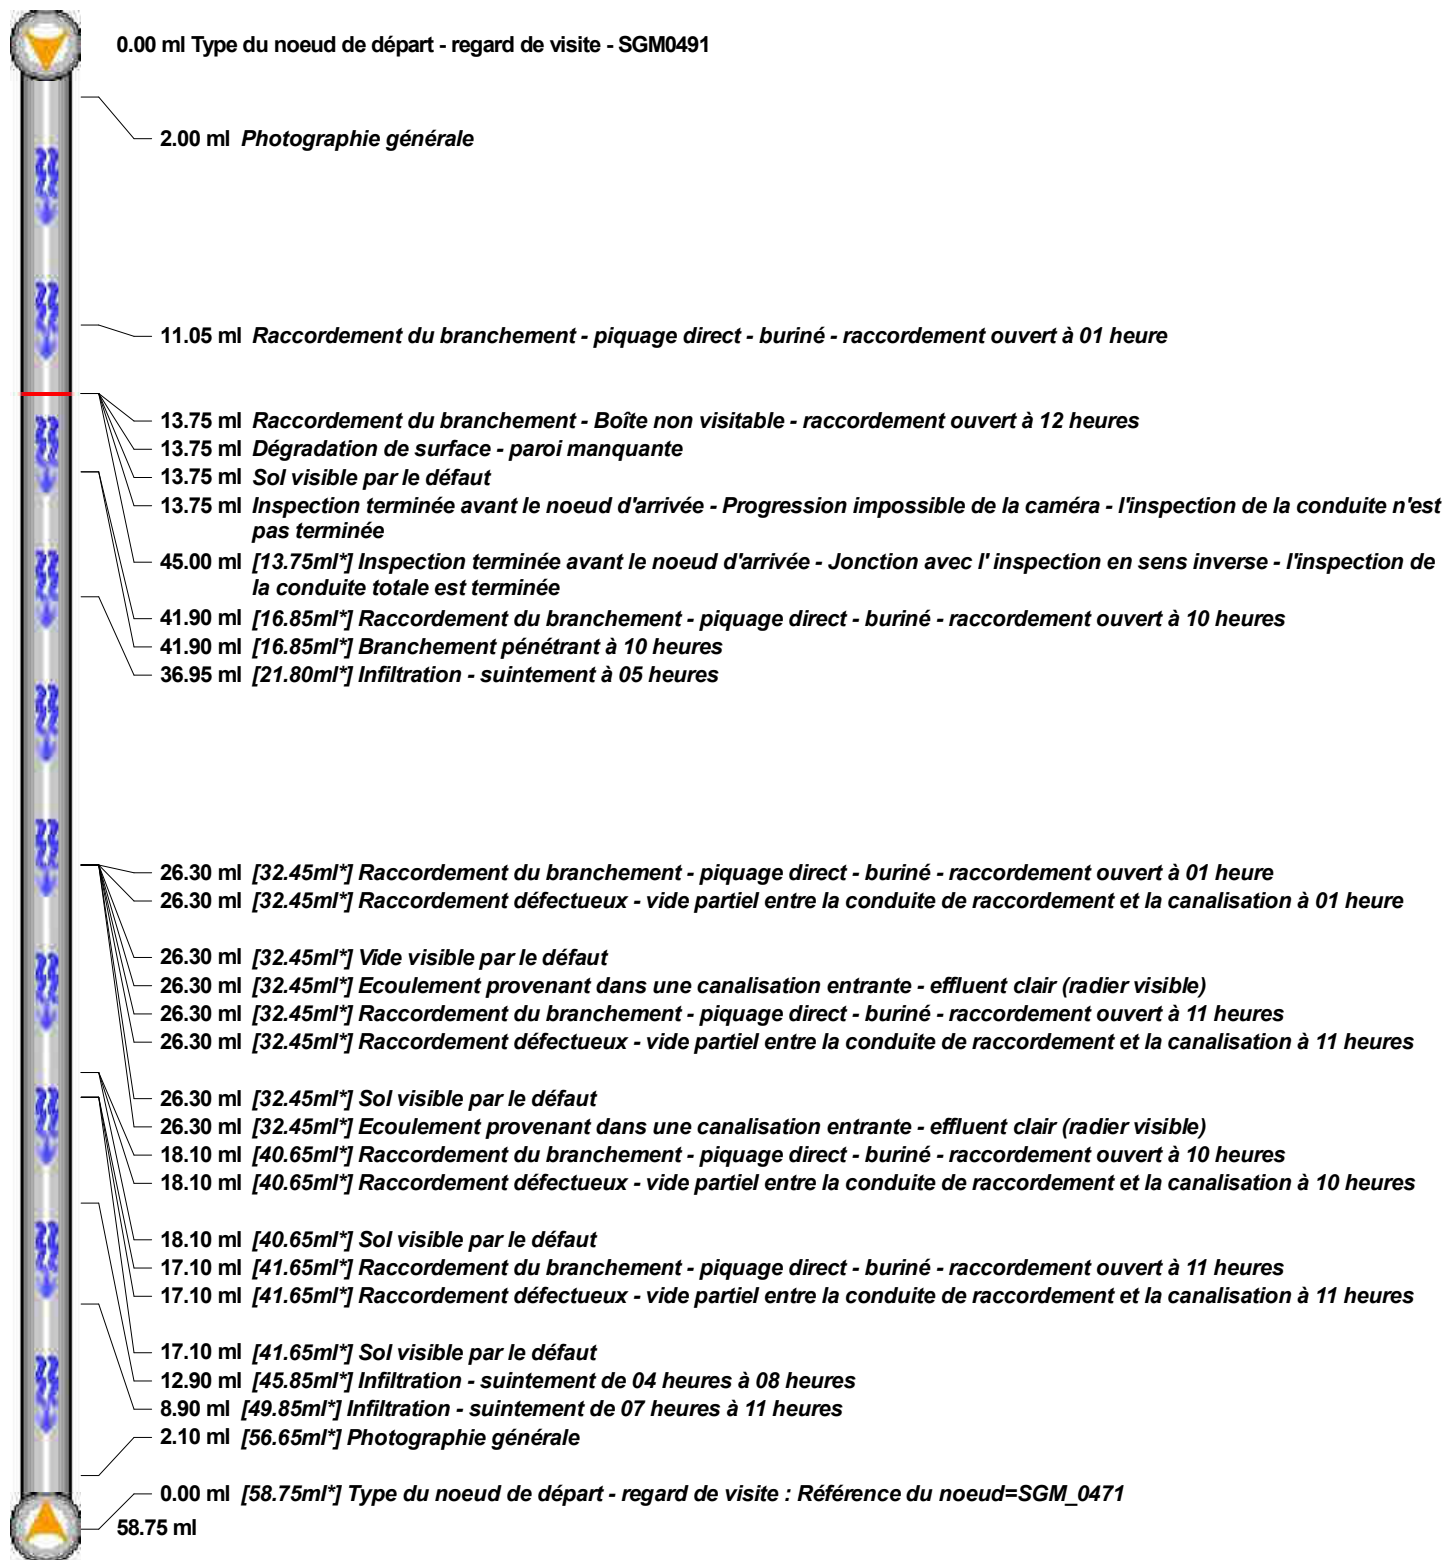
SCHÉMA DU TRONÇON SGM_0491 - SGM_0471

13.75	SGM_0491 → SGM_0471	Raccordement du branchement - Boîte non visitable - raccordement ouvert à 12 heures	
13.75	SGM_0491 → SGM_0471	Dégradation de surface - paroi manquante

13.75	SGM_0491 → SGM_0471	Sol visible par le défaut	
13.75	SGM_0491 → SGM_0471	Inspection terminée avant le noeud d'arrivée - Progression impossible de la caméra - l'inspection de la conduite n'est pas terminée

36.95 [21.80*]	SGM_0471 → SGM_0491	Infiltration - suintement à 05 heures	
26.30 [32.45*]	SGM_0471 → SGM_0491	Raccordement du branchement - piquage direct - buriné - raccordement ouvert à 01 heure

26.30 [32.45*]	SGM_0471 → SGM_0491	Raccordement défectueux - vide partiel entre la conduite de raccordement et la canalisation à 01 heure	
26.30 [32.45*]	SGM_0471 → SGM_0491	Vide visible par le défaut

26.30 [32.45*]	SGM_0471 → SGM_0491	Raccordement défectueux - vide partiel entre la conduite de raccordement et la canalisation à 11 heures	
26.30 [32.45*]	SGM_0471 → SGM_0491	Sol visible par le défaut

18.10 [40.65*]	SGM_0471 → SGM_0491	Raccordement défectueux - vide partiel entre la conduite de raccordement et la canalisation à 10 heures	
18.10 [40.65*]	SGM_0471 → SGM_0491	Sol visible par le défaut

17.10 [41.65*]	SGM_0471 → SGM_0491	Sol visible par le défaut	
12.90 [45.85*]	SGM_0471 → SGM_0491	Infiltration - suintement de 04 heures à 08 heures	
8.90 [49.85*]	SGM_0471 → SGM_0491	Infiltration - suintement de 07 heures à 11 heures

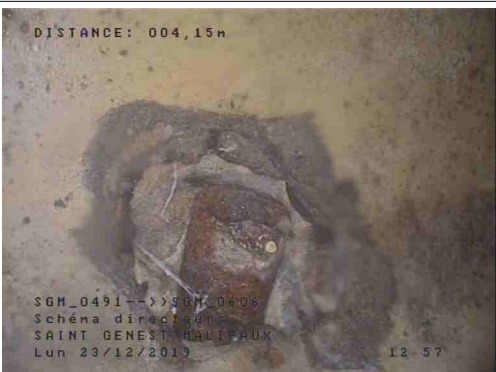
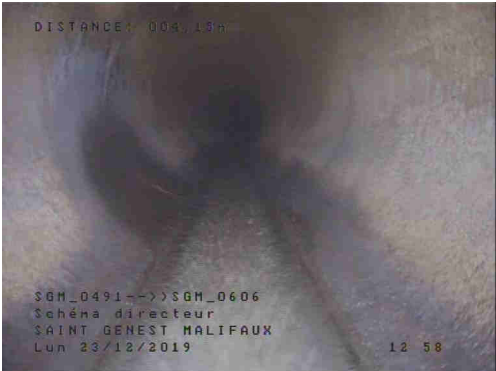
Distance	Compteur
	4.15 ml	00:00:12
Raccordement du branchement - piquage direct - buriné - raccordement ouvert à 11 heures

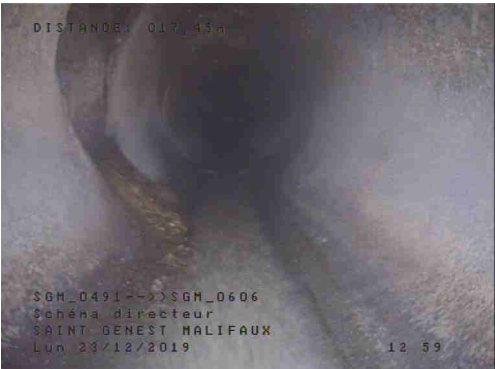
P(SGM_0491_-_SGM_0606)D0007

Distance	Compteur
	17.45 ml	00:01:16
<p><i>Raccordement du branchement - piquage direct - buriné - raccordement ouvert à 10 heures</i> <i>Raccordement défectueux - vide partiel entre la conduite de raccordement et la canalisation à 10 heures</i> <i>Sol visible par le défaut</i></p>

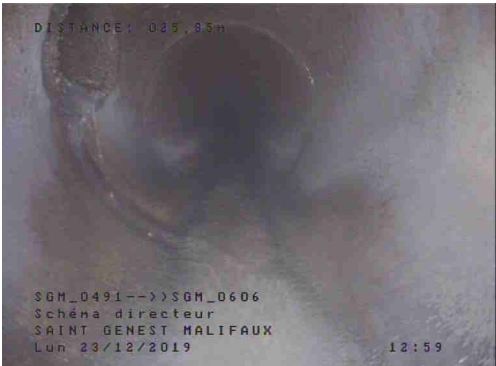
P(SGM_0491_-_SGM_0606)D0009

Raccordement du branchement - piquage direct - buriné - raccordement ouvert à 10 heures
Raccordement défectueux - vide partiel entre la conduite de raccordement et la canalisation à 10 heures
Sol visible par le défaut

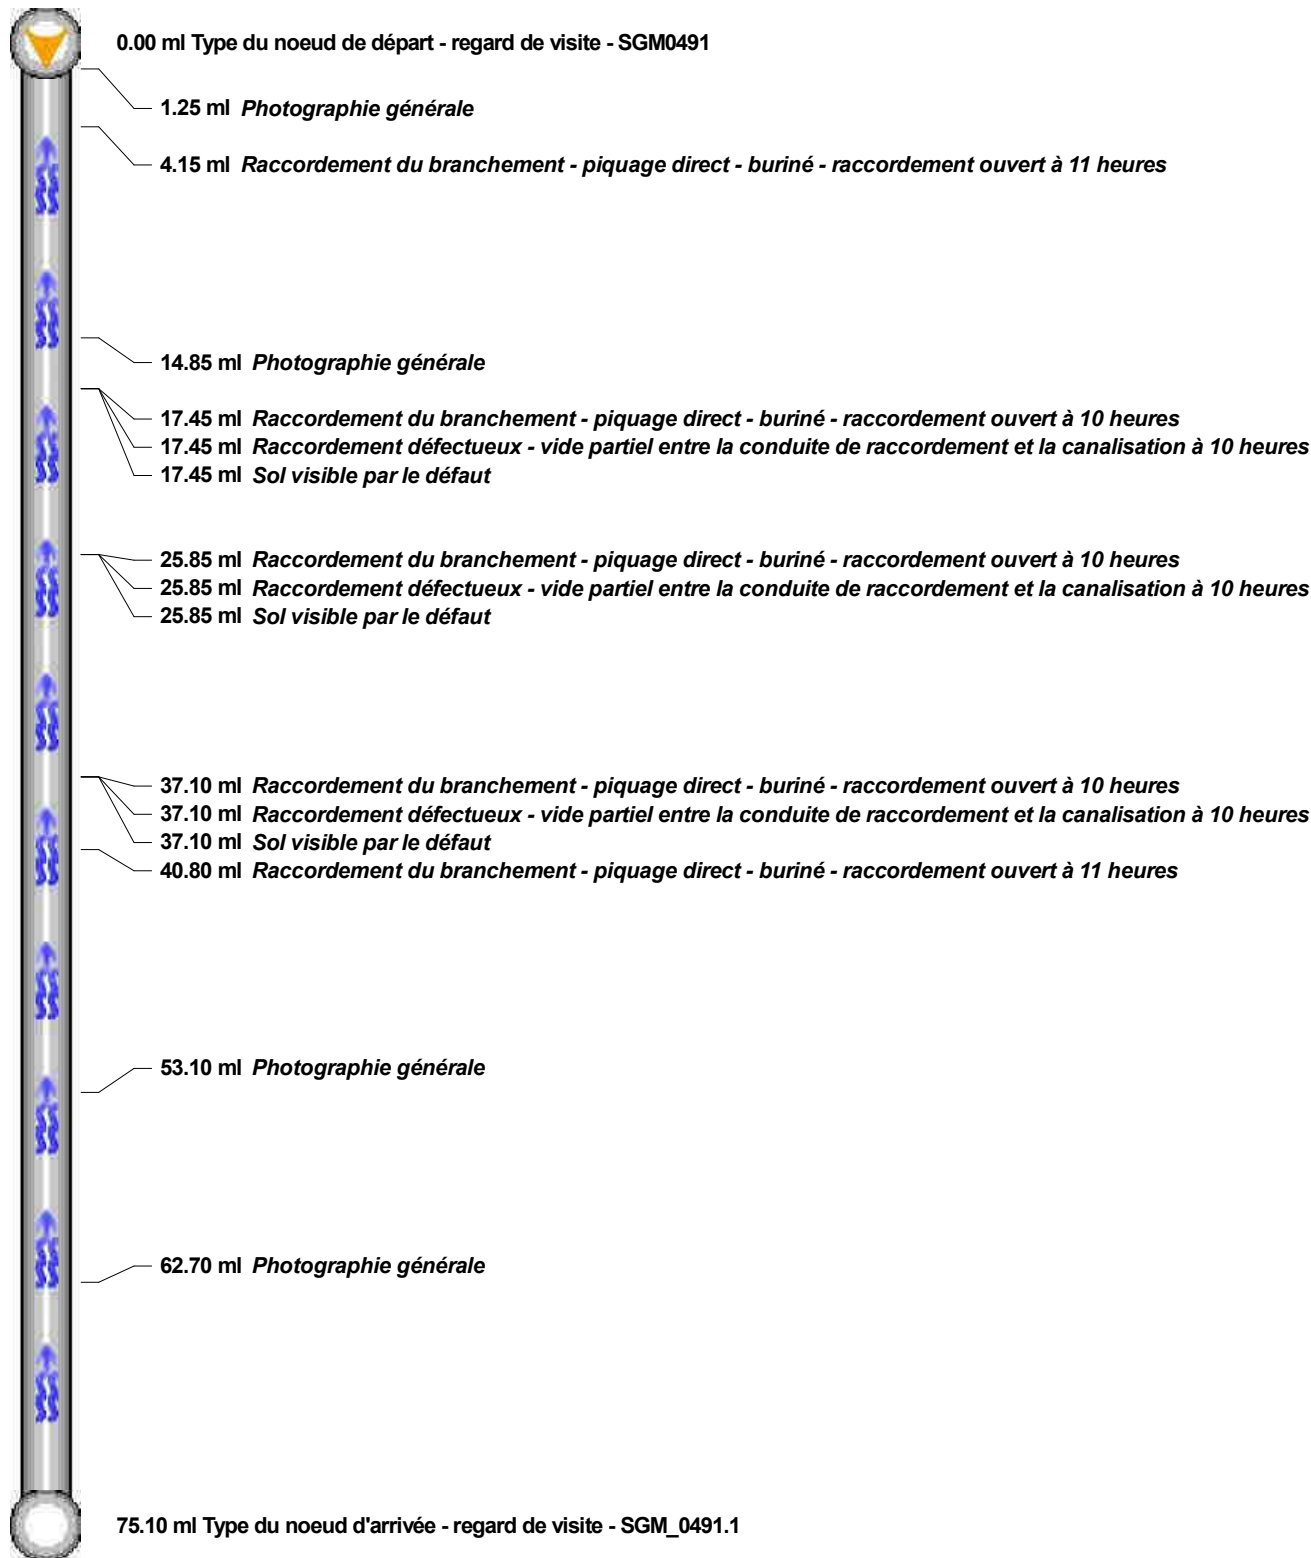
SCHÉMA DU TRONÇON SGM_0491 - SGM_0491.1

17.45	SGM_0491 → SGM_0491.1	Raccordement défectueux - vide partiel entre la conduite de raccordement et la canalisation à 10 heures	
17.45	SGM_0491 → SGM_0491.1	Sol visible par le défaut

25.85	SGM_0491 → SGM_0491.1	Sol visible par le défaut	
37.10	SGM_0491 → SGM_0491.1	Raccordement du branchement - piquage direct - buriné - raccordement ouvert à 10 heures

37.10	SGM_0491 → SGM_0491.1	Raccordement défectueux - vide partiel entre la conduite de raccordement et la canalisation à 10 heures	
37.10	SGM_0491 → SGM_0491.1	Sol visible par le défaut

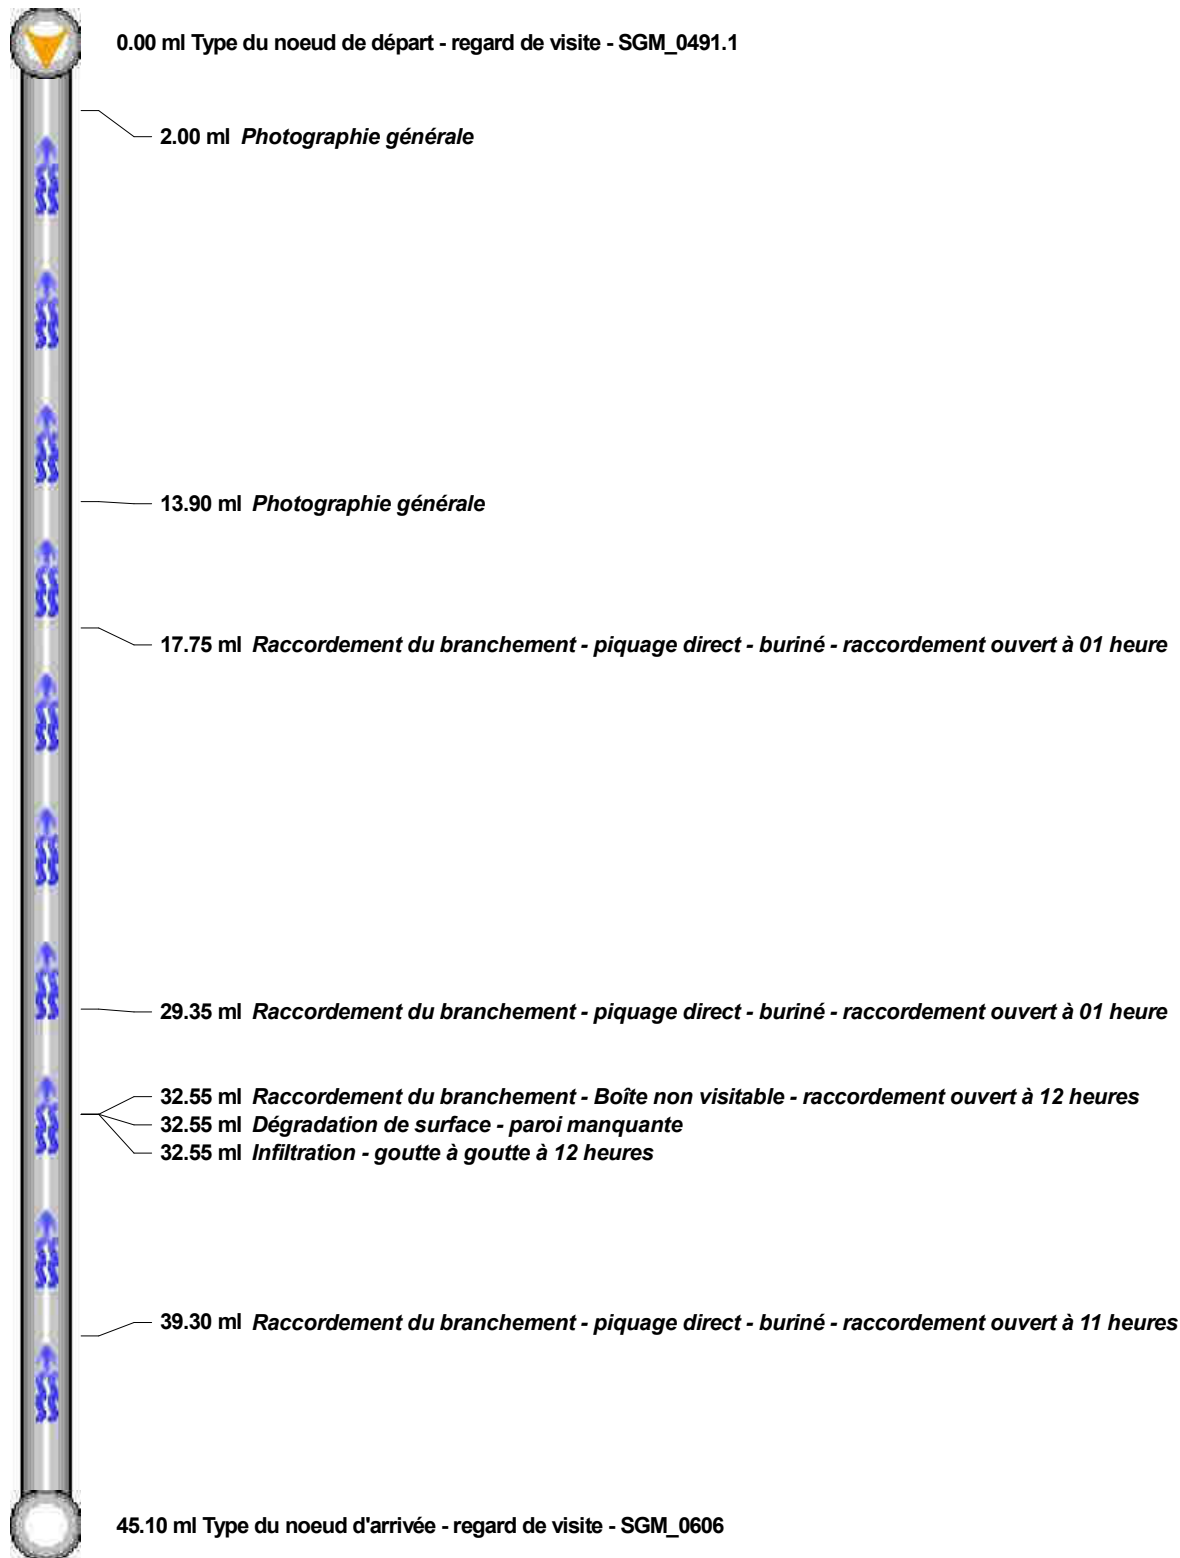
SCHÉMA DU TRONÇON SGM_0491.1 - SGM_0606

32.55	SGM_0491.1 → SGM_0606	Dégradation de surface - paroi manquante	
32.55	SGM_0491.1 → SGM_0606	Infiltration - goutte à goutte à 12 heures	
39.30	SGM_0491.1 → SGM_0606	Raccordement du branchement - piquage direct - buriné - raccordement ouvert à 11 heures

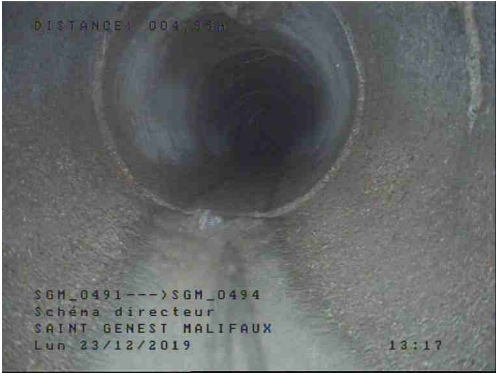
Distance	Compteur
	4.85 ml	00:00:00
Raccordement du branchement - piquage direct - buriné - raccordement ouvert à 12 heures		
  <p>DISTANCE : 004,85m</p> <p>SGM_0491--->SGM_0494 Schéma directeur SAINT GENEST MALIFEAUX Lun 23/12/2019 13:17</p> <p>P(SGM_0491 - SGM_0494)D0003</p>

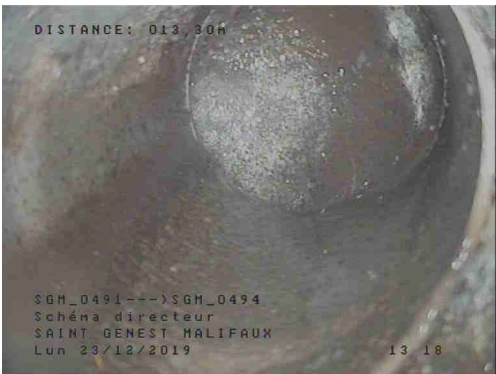
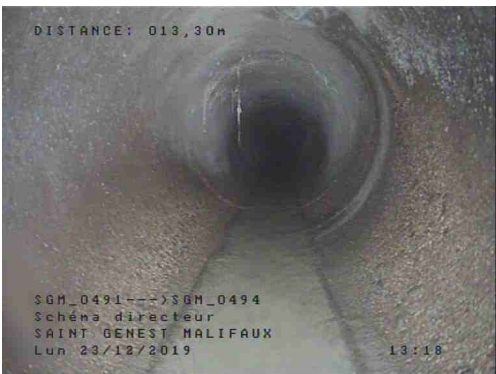
Distance	Compteur
	13.30 ml	00:01:10
Raccordement du branchement - piquage direct - buriné - raccordement ouvert à 01 heure

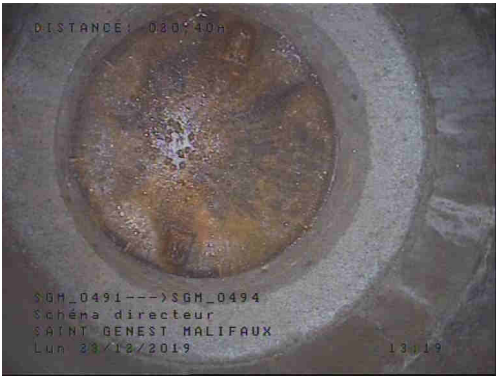
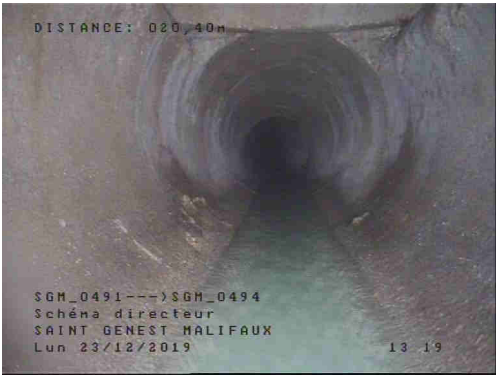
Distance	Compteur
	20.40 ml	00:02:19
Raccordement du branchement - Regard intermédiaire non visitable - raccordement ouvert à 12 heures

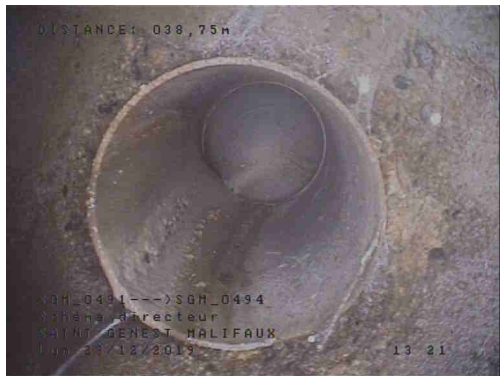
<p>P(SGM_0491_-_SGM_0494)D0021</p>

Distance 38.75 ml	Compteur 00:04:00

38.75	SGM_0491 → SGM_0494	Raccordement du branchement - Regard intermédiaire non visitable - raccordement ouvert à 01 heure	
44.85	SGM_0491 → SGM_0494	Rupture / Effondrement - rupture à 01 heure

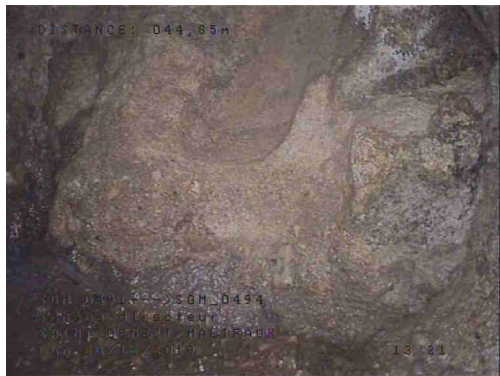
<p>P(SGM_0491_-_SGM_0494)D0023</p>

Distance 44.85 ml	Compteur 00:04:29

44.85	SGM_0491 → SGM_0494	Infiltration - suintement à 01 heure	
44.85	SGM_0491 → SGM_0494	Sol visible par le défaut	
47.00	SGM_0491 → SGM_0494	Type du noeud d'arrivée - regard de visite : Référence du noeud=SGM_0494

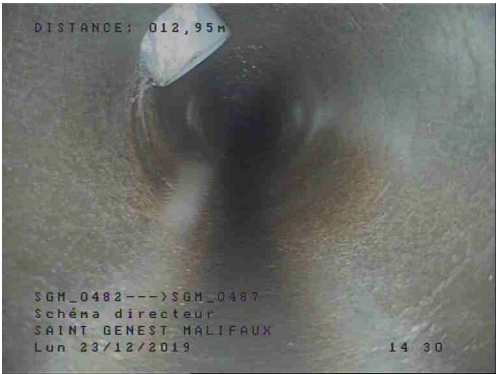
Distance	Compteur
	12.95 ml	00:00:49
<i>Raccordement du branchement - piquage direct - buriné - raccordement ouvert à 11 heures</i> <i>Branchement pénétrant à 11 heures</i>

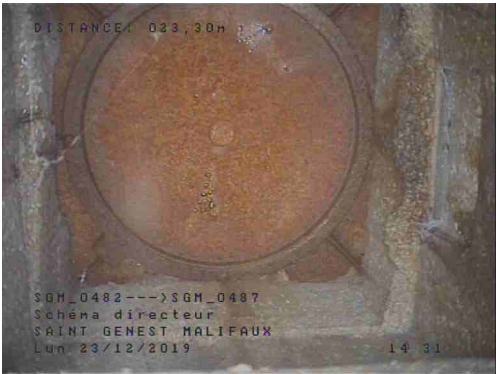
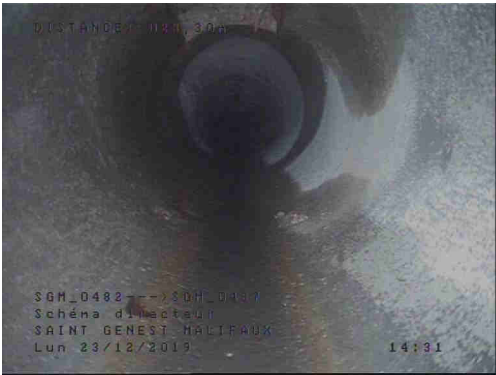
Distance	Compteur
	23.30 ml	00:01:40
<i>Raccordement du branchement - BoîteIntermédiaire - raccordement ouvert à 12 heures</i>

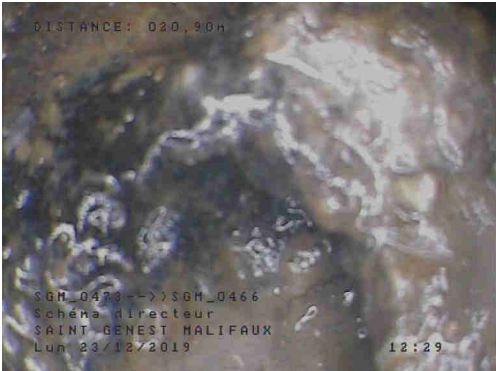
<p>DISTANCE: 020.90m</p> <p>SGM_0473-->SGM_0466 Schéma directeur SAINT GENEST MALIFAUZ Lun 23/12/2019 12:29</p> <p>P(SGM_0473 - SGM_0466)D0004</p>

Distance	Compteur
	20.90 ml	00:01:39
Déplacement d'assemblage - déviation angulaire à 03 heures Rupture / Effondrement - rupture à 07 heures Sol visible par le défaut

20.90 ml Rupture / Effondrement - rupture à 07 heures

20.90 ml Sol visible par le défaut

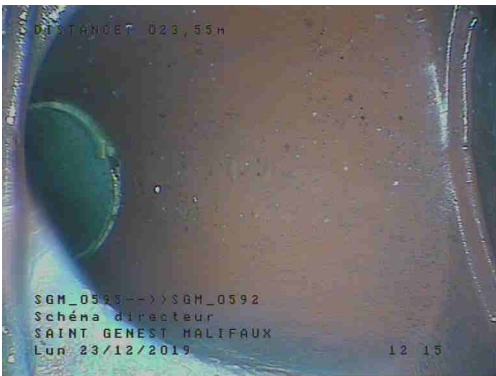
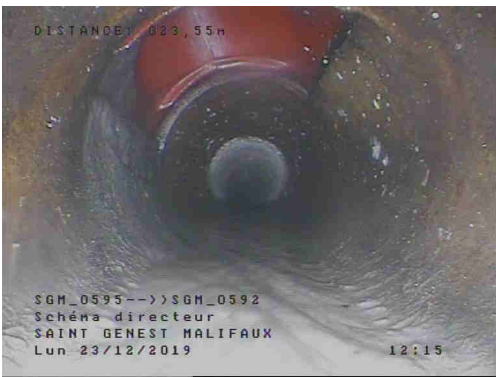
Distance	Compteur
	23.55 ml	00:03:41
Raccordement du branchement - selle - carottée - raccordement ouvert à 11 heures

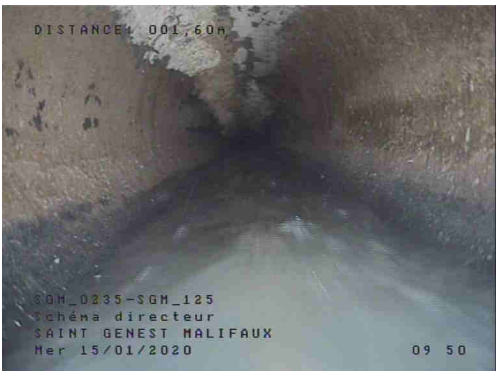
P(SGM_0235 - SGM_0125)D0002

Distance	Compteur
	1.60 ml	00:00:00
Dépôts adhérents - graisse à 12 heures (Début 2)

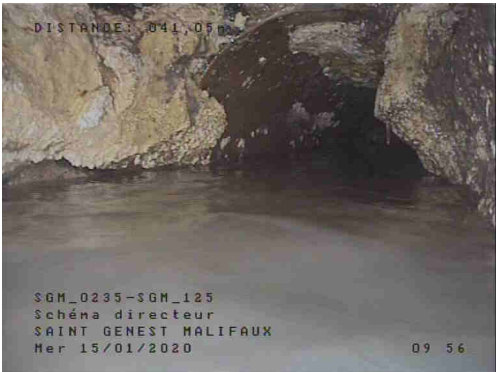
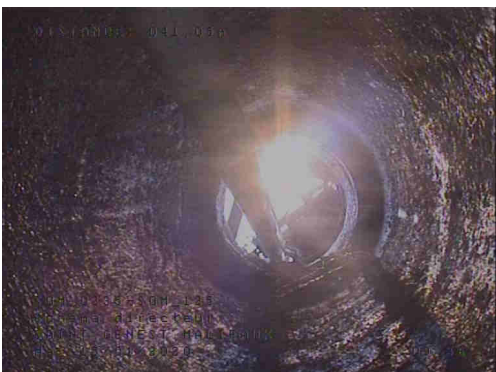
P(SGM_0235 - SGM_0125)D0012

Distance	Compteur
	41.05 ml	00:04:11
Type du noeud d'arrivée - regard de visite Référence du noeud = SGM_0125 Dépôts adhérents - graisse à 12 heures (Fin 2) Niveau d'eau (Fin 3) Niveau = <5%

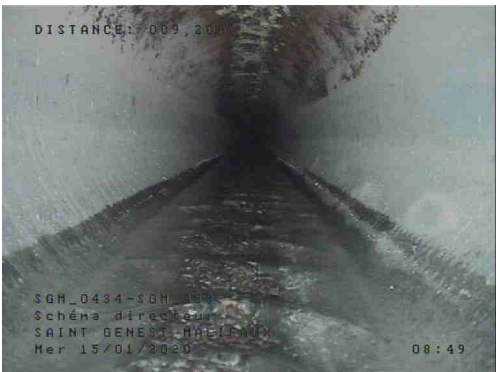
<p>DISTANCE: 009,20m</p> <p>SGM_0434-SGM_438 Schéma directeur SAINT GENEST MALIFAUX Mer 15/01/2020 08:49</p> <p>P(SGM_0434 - SGM_0438)D0005</p>

Distance	Compteur
	8.75 ml	00:01:08
Dégradation de surface à 12 heures (Début 2)

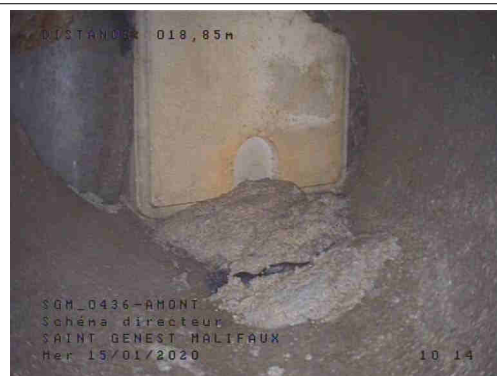
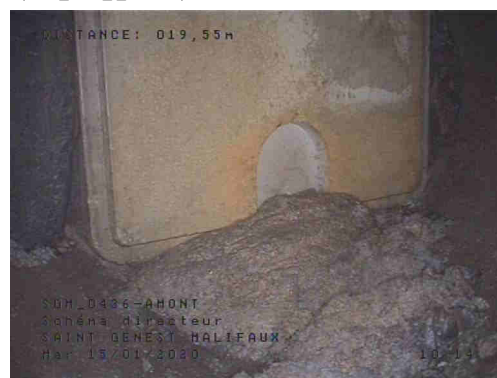
P(SGM_0436_-_AMONT)D0005

*Inspection terminée avant le noeud d'arrivée - l'inspection de la conduite totale est terminée
SGM_0436.1*

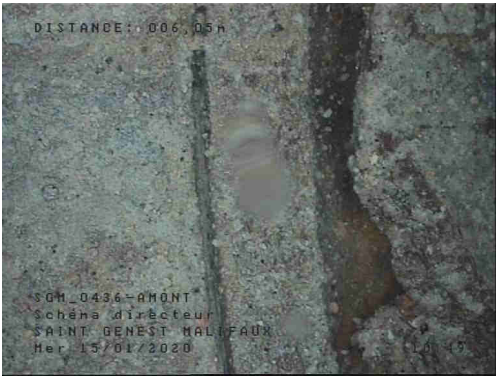
<p>P(SGM_0436_-_SGM_0436.2)D0003</p>   <p>P(SGM_0436_-_SGM_0436.2)D0004</p>

6.05 ml	00:00:49	
Déplacement d'assemblage - décentrage radial à 12 heures

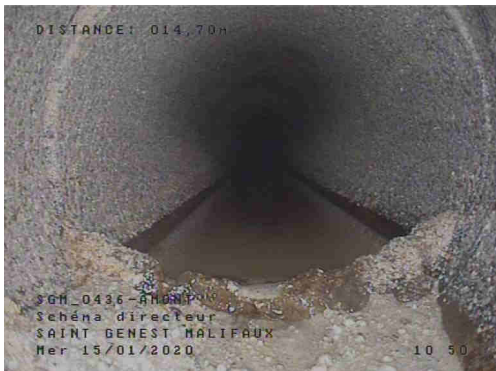
P(SGM_0436 - SGM_0436.2)D0005

14.70 ml	00:01:45	
<i>Déplacement d'assemblage - décentrage radial à 12 heures</i> Niveau d'eau Niveau = 20%

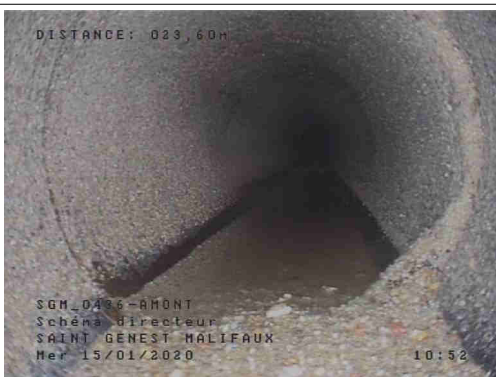
P(SGM_0436 - SGM_0436.2)D0007

23.60 ml	00:02:57	
<i>Déplacement d'assemblage - déviation angulaire à 03 heures</i>

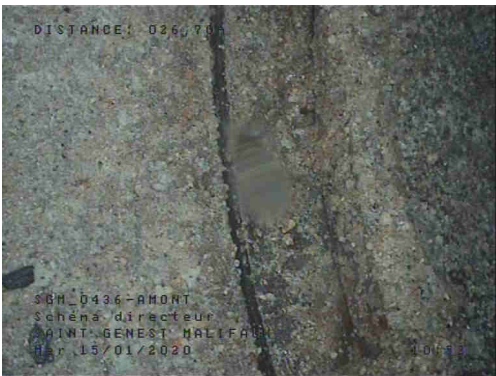
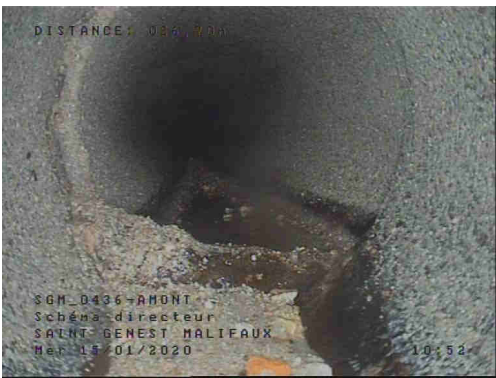
Distance	Compteur
	26.70 ml	00:03:18
Déplacement d'assemblage - déviation angulaire à 09 heures

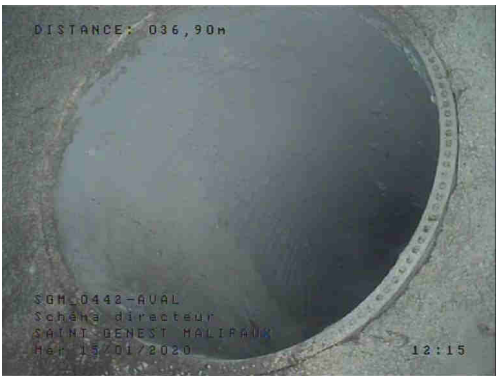
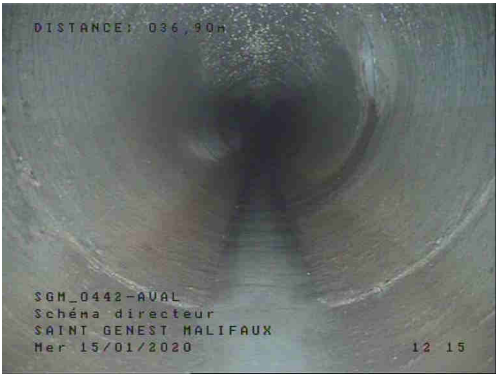
Distance	Compteur
	36.90 ml	00:03:10
Raccordement du branchement - piquage direct - buriné - raccordement ouvert à 02 heures

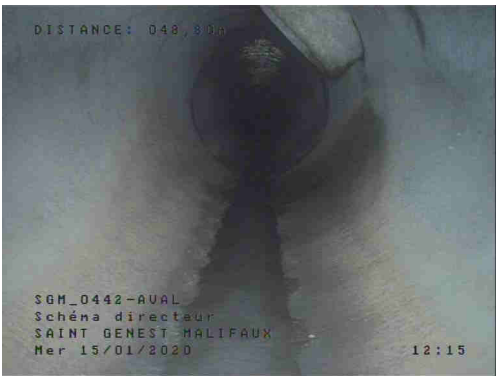
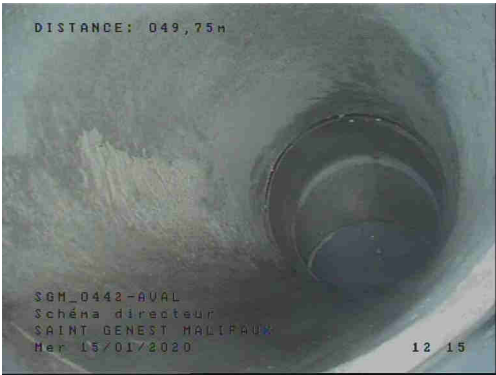
Distance	Compteur
	49.75 ml	00:03:51
Raccordement du branchement - piquage direct - carotté - raccordement ouvert à 01 heure Branchement pénétrant à 01 heure

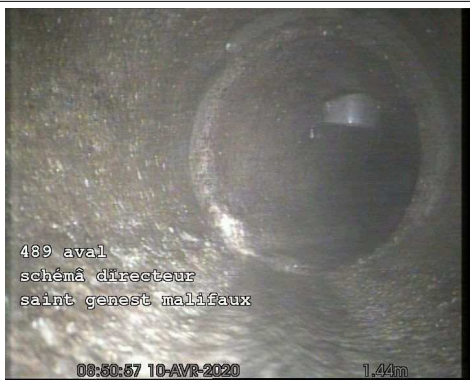
1.44 ml	00:00:00	
<i>Déplacement d'assemblage - déviation angulaire à 03 heures</i>			P(SGM 489 - SGM 489.2)D0003

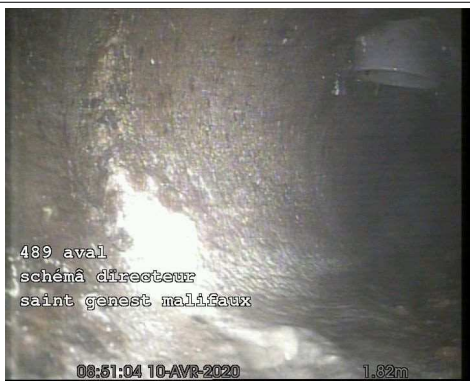
1.92 ml	00:00:00	
<i>Raccordement du branchement - piquage direct - buriné - raccordement ouvert à 12 heures Branchement pénétrant à 12 heures</i>			P(SGM 489 - SGM 489.2)D0004

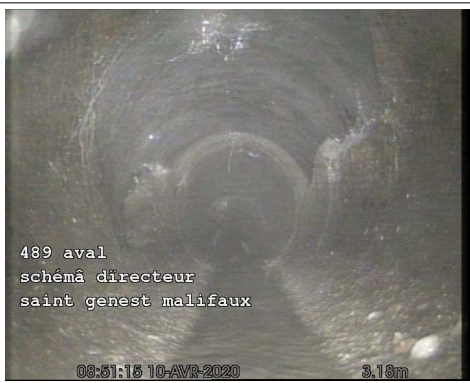
3.18 ml	00:00:00	
<i>Réparation ponctuelle - trou réparé de 09 heures à 02 heures</i>			P(SGM 489 - SGM 489.2)D0005

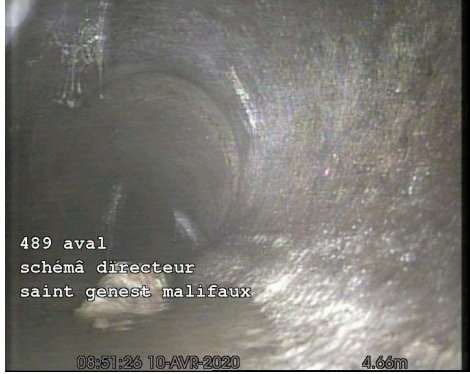
Distance	Compteur
	4.66 ml	00:00:00
Déplacement d'assemblage - déviation angulaire à 06 heures

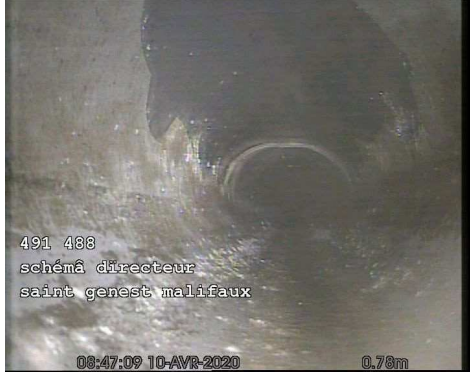
Distance	Compteur
	0.78 ml	00:00:00
Réparation ponctuelle - trou réparé à 12 heures

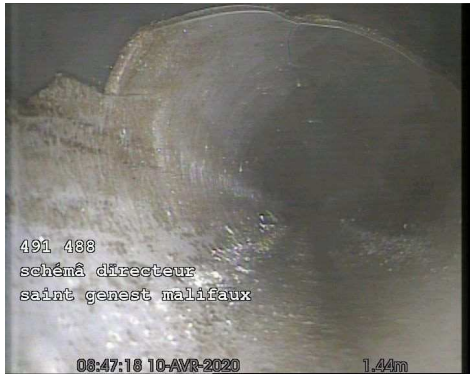
Distance	Compteur
	1.44 ml	00:00:00
Réparation ponctuelle - trou réparé à 12 heures

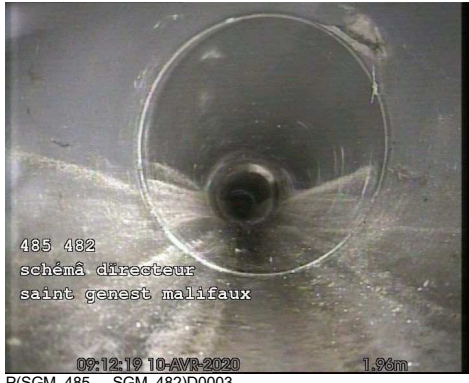
<p>485 482 schéma directeur saint genest malifaux</p> <p>09:12:19 10-APR-2020 1.96m P(SGM 485 - SGM 482)D0003</p>
	1.96 ml	00:00:00

1.96 ml Rupture / Effondrement - rupture à 01 heure

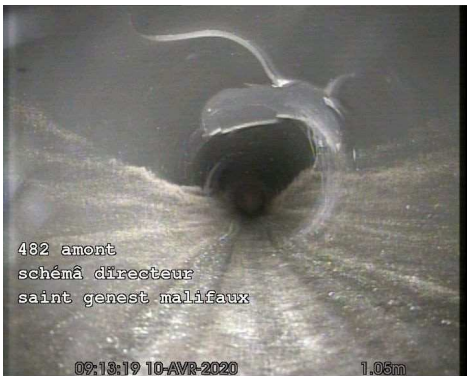
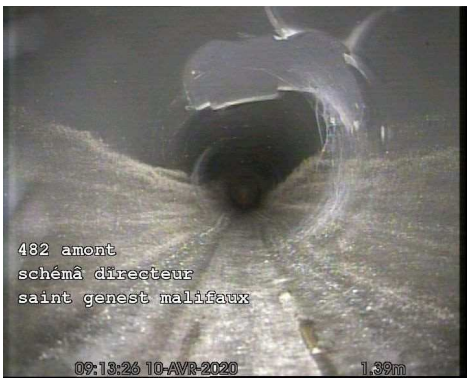
Distance	Compteur
	1.40 ml	00:00:00
<i>Réparation ponctuelle - trou réparé à 12 heures</i>

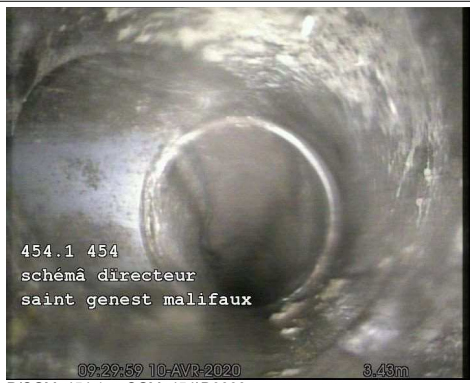
Distance	Compteur
	3.43 ml	00:00:00
Raccordement du branchement - culotte - raccordement ouvert à 09 heures

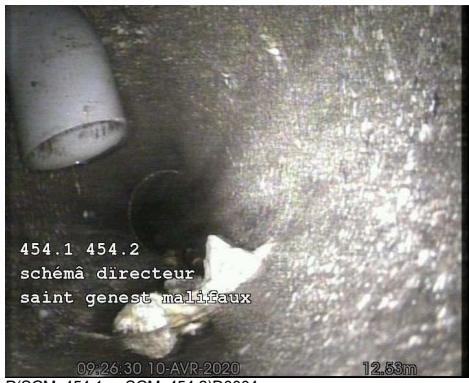
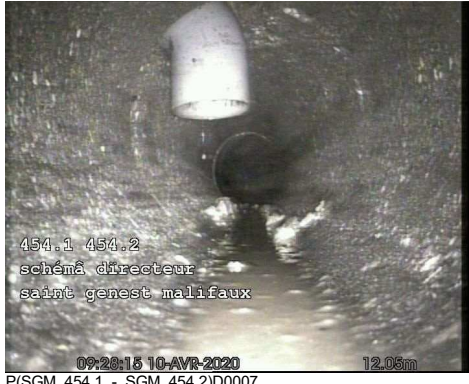
Distance	Compteur
	12.53 ml	00:00:00
<i>Raccordement du branchement - piquage direct - buriné - raccordement ouvert à 11 heures</i> <i>Branchement pénétrant à 11 heures</i>

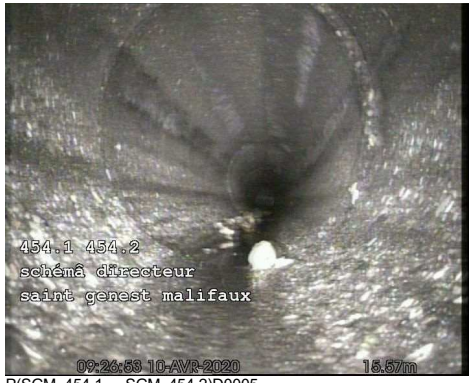
Distance	Compteur
	15.57 ml	00:00:00
<i>Déplacement d'assemblage - déviation angulaire à 03 heures</i>

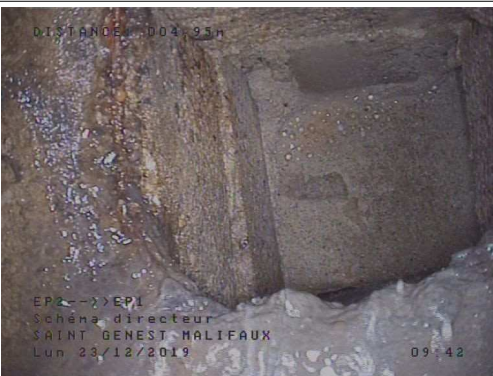
<p>P(EP2_-_EP1)D0003</p>

Distance	Compteur
	4.95 ml	00:00:27
<p>Raccordement du branchement - Boîte non visitable - raccordement ouvert à 12 heures Ecoulement provenant dans une canalisation entrante - effluent clair (radier visible)</p>

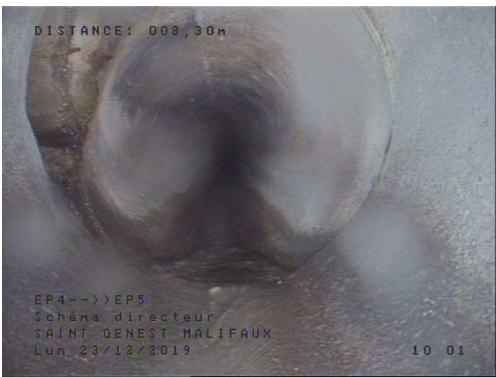
<p>P(EP4_-_EP5)D0005</p>

Distance	Compteur
	8.30 ml	00:00:34
<p><i>Raccordement du branchement - piquage direct - buriné - raccordement ouvert à 10 heures</i> <i>Raccordement défectueux - vide partiel entre la conduite de raccordement et la canalisation à 10 heures</i> <i>Sol visible par le défaut</i></p>

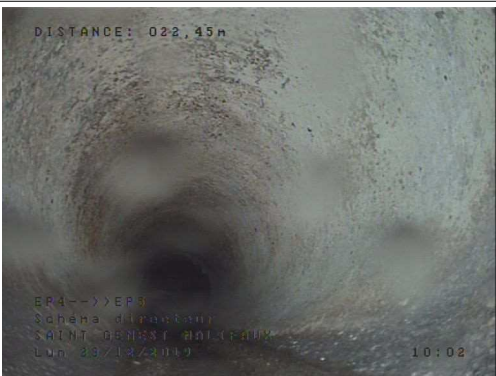
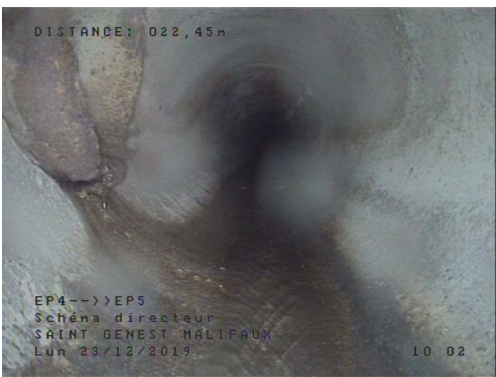
<p>P(EP4_-_EP5)D0006</p>

Distance	Compteur
	22.45 ml	00:01:34
<p><i>Raccordement du branchement - piquage direct - buriné - raccordement ouvert à 10 heures</i> <i>Branchement pénétrant à 10 heures</i></p>

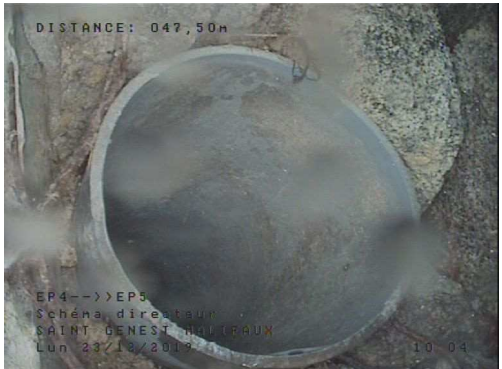
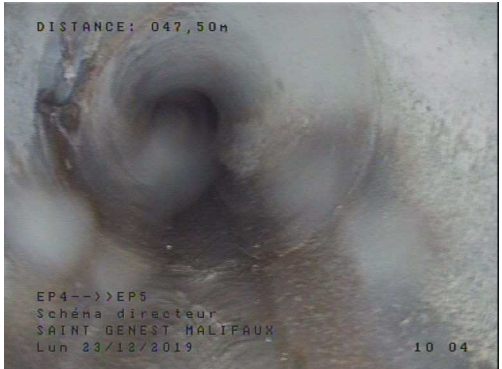
Distance	Compteur
	47.50 ml	00:03:22
Raccordement du branchement - piquage direct - buriné - raccordement ouvert à 10 heures

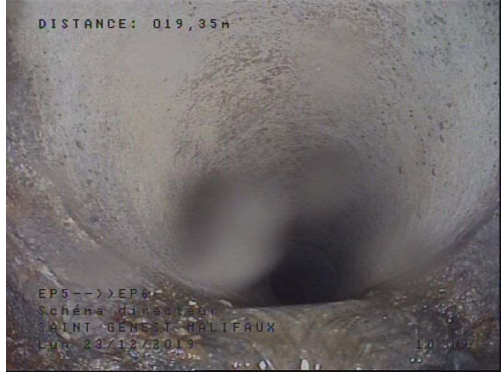
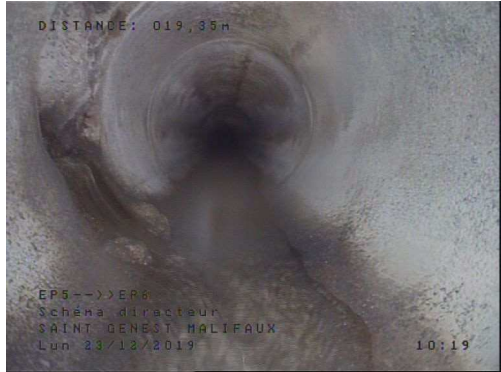
<p>P(EP5_-_EP6)D0008</p>

Distance	Compteur
	19.35 ml	00:01:27
<i>Raccordement du branchement - piquage direct - buriné - raccordement ouvert à 10 heures</i> <i>Ecoulement provenant dans une canalisation entrante - effluent clair (radier visible)</i>

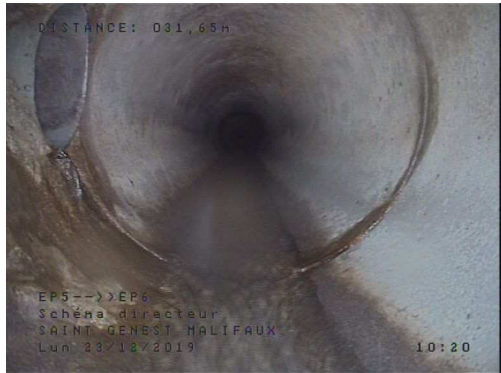
<p>P(EP5_-_EP6)D0011</p>

Distance	Compteur
	31.65 ml	00:02:24
<i>Raccordement du branchement - piquage direct - buriné - raccordement ouvert à 10 heures</i> <i>Dégradation de surface - paroi manquante à 10 heures</i> <i>Sol visible par le défaut</i>

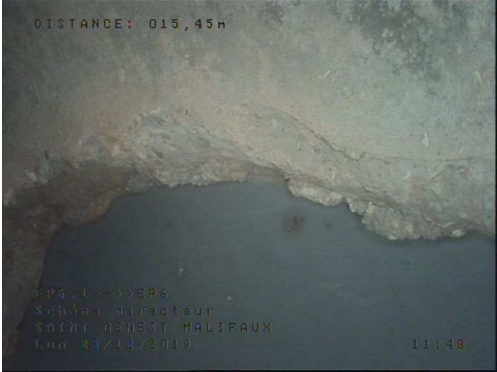
<p>P(EP6.1_-_EP6)D0008</p>

Distance	Compteur
	15.45 ml	00:01:43
Réparation ponctuelle - trou réparé à 01 heure

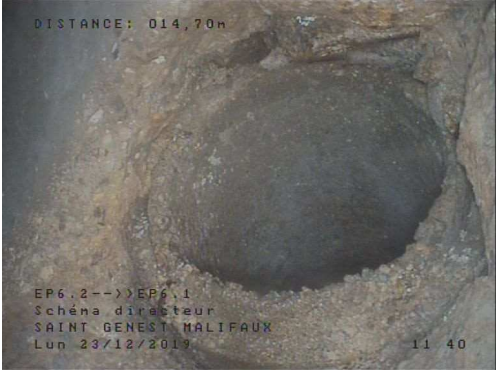
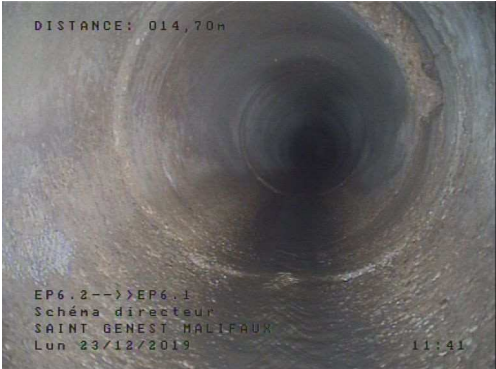
Distance	Compteur
	14.70 ml	00:01:15
Raccordement du branchement - piquage direct - buriné - raccordement ouvert à 02 heures

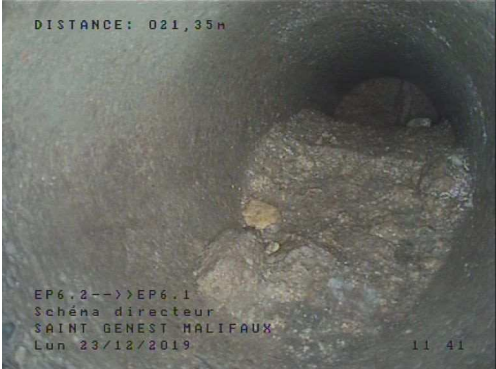
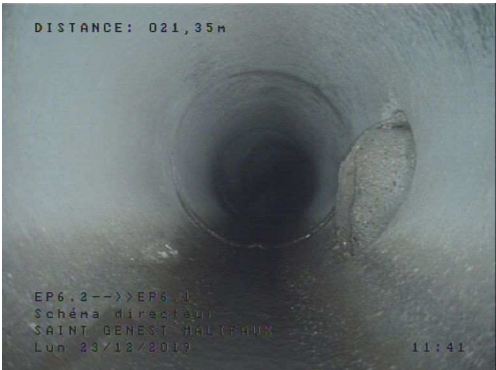
Distance	Compteur
	21.35 ml	00:01:51
Raccordement du branchement - piquage direct - buriné - raccordement ouvert à 04 heures

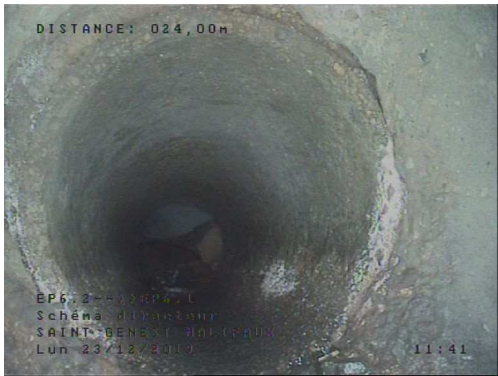
P(EP6.2 - EP6.1)D0012

Distance	Compteur
	24.00 ml	00:02:21
<p>Raccordement du branchement - piquage direct - buriné - raccordement ouvert à 09 heures Niveau d'eau Niveau = 10% Fissure - fissure ouverte - longitudinale à 10 heures</p>

24.00	EP6.2 → EP6.1	Niveau d'eau : Niveau=10%	
24.00	EP6.2 → EP6.1	Fissure - fissure ouverte - longitudinale à 10 heures	
25.35	EP6.2 → EP6.1	Déplacement d'assemblage - déviation angulaire à 06 heures

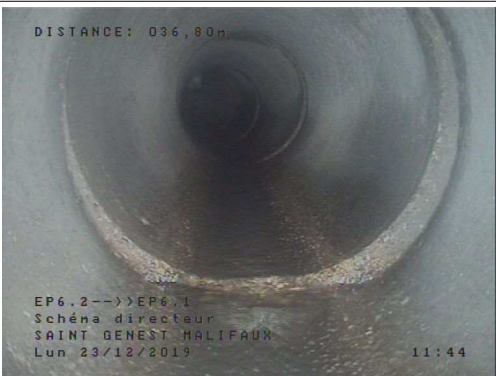
P(EP6.2 - _EP6.1)D0015

37.40 ml	00:03:50
<i>Déplacement d'assemblage - décentrage radial à 12 heures</i>

25.35	EP6.2 → EP6.1	Niveau d'eau (Fin 2) : Niveau=<5%	
25.35	EP6.2 → EP6.1	Fissure - fissure ouverte - longitudinale à 12 heures	
37.40	EP6.2 → EP6.1	Déplacement d'assemblage - décentrage radial à 12 heures

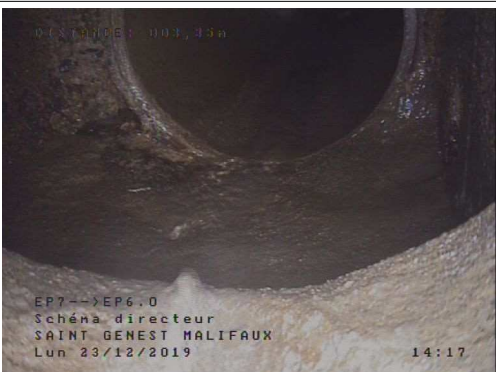
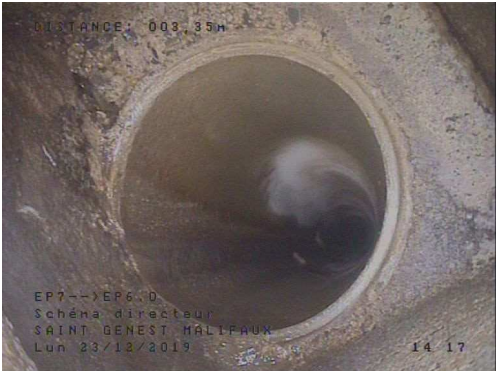
Distance	Compteur
	3.35 ml	00:01:07
<p>Raccordement du branchement - Boîte non visitable - raccordement ouvert à 12 heures Inspection terminée avant le noeud d'arrivée - Progression impossible de la caméra - l'inspection de la conduite n'est pas terminée</p>

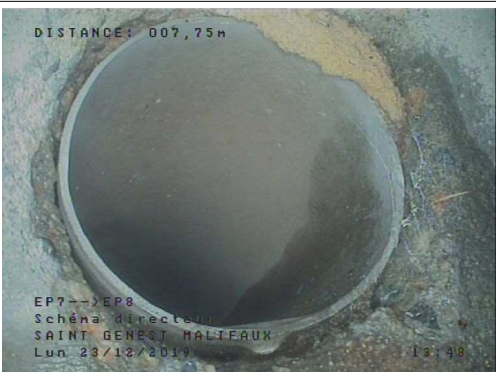
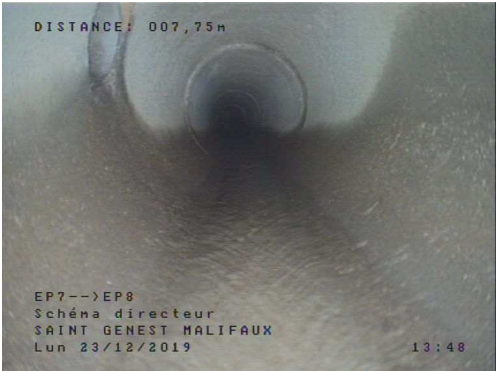
Distance	Compteur
	7.75 ml	00:00:20
Raccordement du branchement - piquage direct - buriné - raccordement ouvert à 11 heures

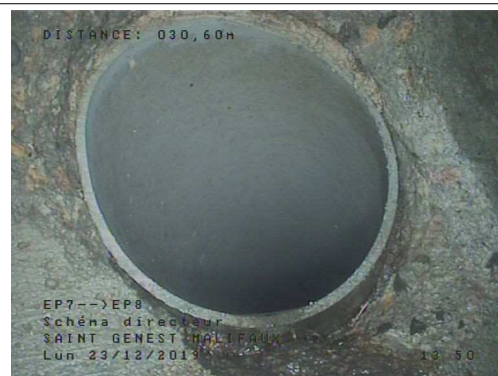
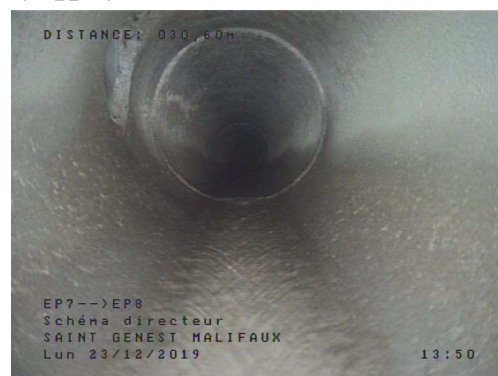
Raccordement du branchement - piquage direct - buriné - raccordement ouvert à 11 heures

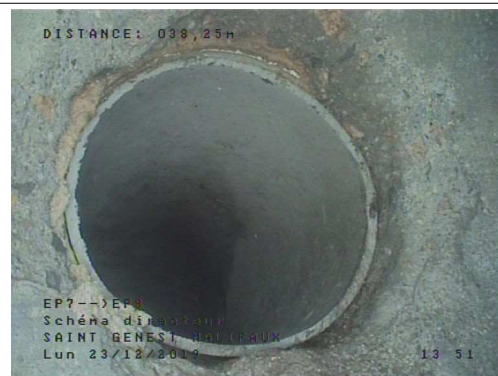
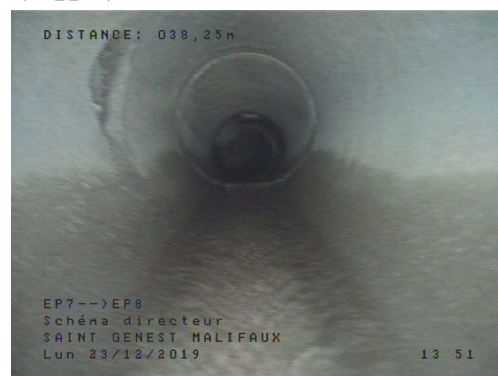
Raccordement du branchement - piquage direct - buriné - raccordement ouvert à 10 heures

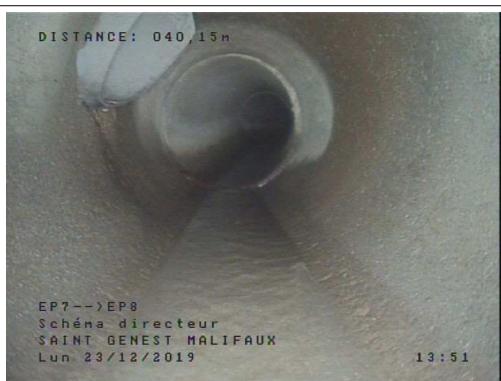
Distance 40.25 ml	Compteur 00:03:48

Raccordement du branchement - Avaloir - raccordement ouvert à 10 heures
