DIAGNOSTIC DES RESEAUX D' ASSAINISSEMENT

Client	: COMMUNE DE SAINT GENEST MALIFAU Place de la Mairie 42660 SAINT GENEST MALIFAU
Chantier	: Schéma directeur 219 Secteur Le Bourg SAINT GENEST MALIFAU
Référence du dossier	: 2019-376-centre
Dates de l'inspection	: 06/08/2019 - 15/01/2020
Distance totale inspectée	: 1871.60 ml
Distance totale non inspectée	: 0.00 ml
Distance Totale	: 1821.25 ml

RESOTEC Contrôles
Rue de la Victoire
42140 GRAMMOND
contact@resotec-controles.com
Tel: 04-82-28-01-91

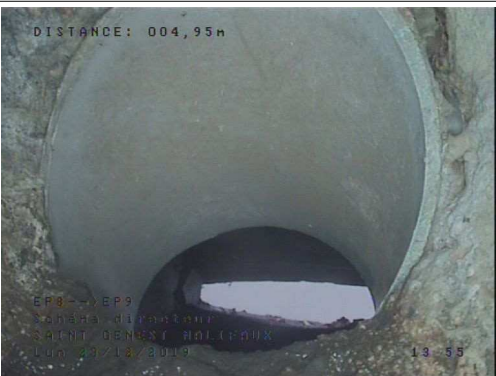
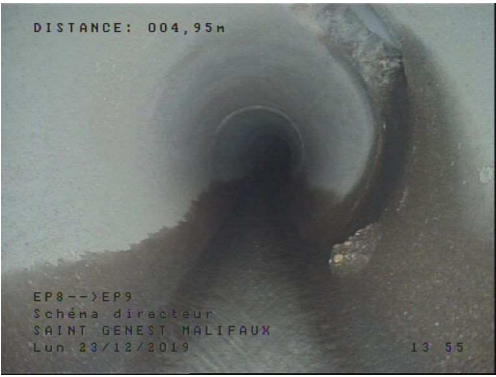
Distance	Compteur
	4.95 ml	00:00:15
<p>Raccordement du branchement - piquage direct - buriné - raccordement ouvert à 01 heure</p>

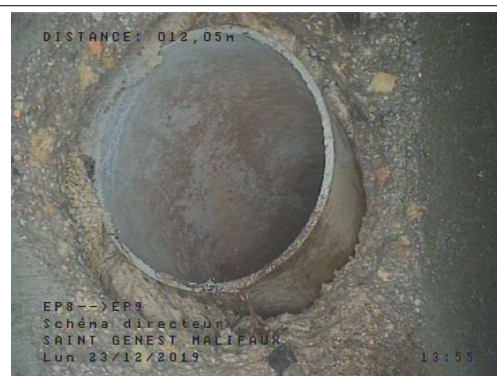
P(EP8_-_EP9)D0005

Raccordement du branchement - piquage direct - buriné - raccordement ouvert à 11 heures

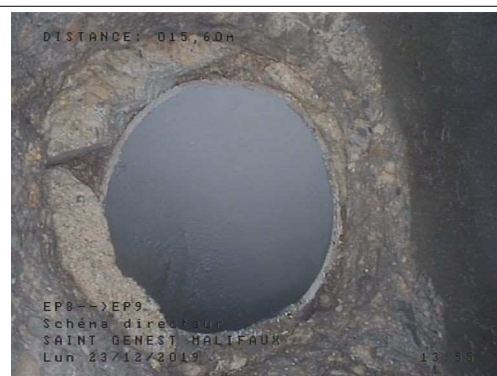
P(EP8_-_EP9)D0007

Raccordement du branchement - piquage direct - buriné - raccordement ouvert à 11 heures

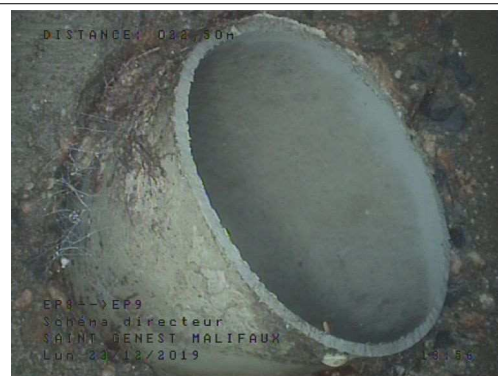
P(EP8_-_EP9)D0009

Raccordement du branchement - piquage direct - buriné - raccordement ouvert à 11 heures

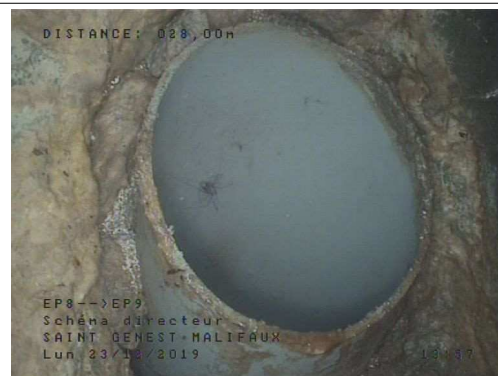
P(EP8_-_EP9)D0011

Raccordement du branchement - piquage direct - buriné - raccordement ouvert à 11 heures

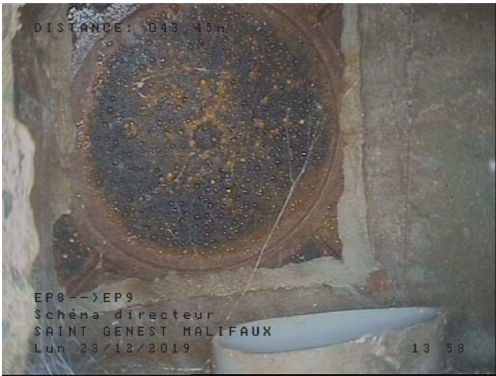
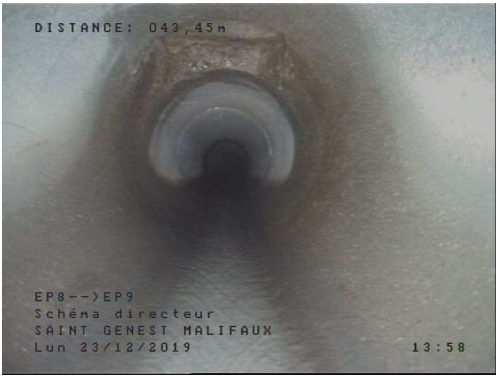
Distance	Compteur
	43.45 ml	00:03:24
Raccordement du branchement - Boîte Intermédiaire - raccordement ouvert à 12 heures
